ชื่อลำน้ำ แม่จาง

วันที่สำรวจ 26 เมษายน 2566

หมู่บ้าน หมู่ที่ 2 สบเต็น

จังหวัด ลำปาง

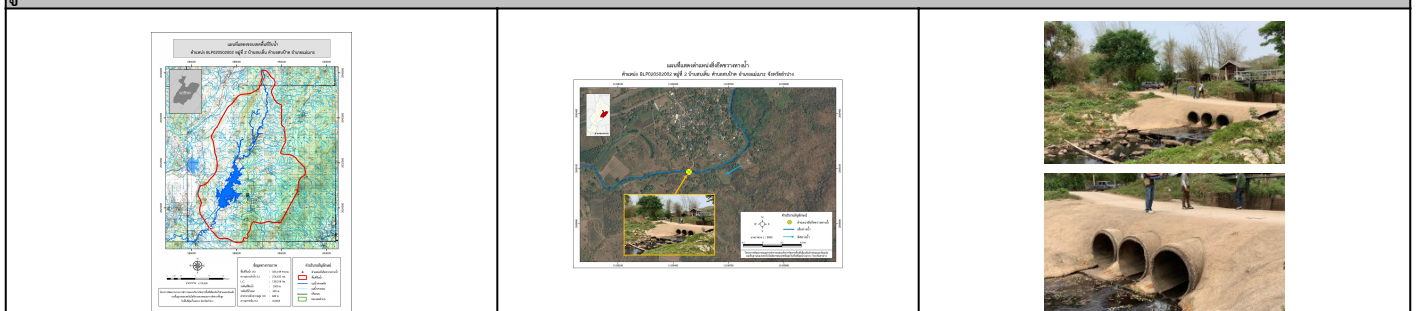
รูปภาพประกอบ

ลักษณะความเสียหาย น้ำท่วม ระดับ น้อย

> โดยมนุษย์ จาก ระบบสาธารณสุขโรค: ท่อลอดถนนที่ตัดลำน้ำมีขนาดเล็กเกินไประบายน้ำหลากไม่ทัน

ระดับการกีดขวาง มาก คิดเป็น มากกว่า 70%

สภาพปัญหาการกีดขวางทางน้ำ	แนวทางและวิธีการแก้ไขปัญหเบื้องต้น
<p>เป็นท่อลอดกลมขนาดเส้นผ่านศูนย์กลาง 1.00 เมตร จำนวน 3 ช่อง ใช้เป็นทางข้ามชั่วคราว ยอมให้มีการไหลผ่านข้ามเส้นทางได้ในช่วงน้ำหลากแต่เนื่องจากเป็นลำน้ำสายหลักหน้าตัดลำน้ำก่อนและหลังท่อลอดดังกล่าว สามารถรองรับปริมาณน้ำได้ แต่ท่อกลมดังกล่าวมีเศษกิ่งไม้ และสิ่งปฏิกูลมาติดทำให้ระดับน้ำด้านเหนือน้ำสูงกว่าปกติในปีที่มีปริมาณน้ำมากทำให้เอ่อล้นตลิ่ง</p>	<p>ข้อมูลพื้นที่รับน้ำของตำแหน่งที่เกิดปัญหา  <math>A = 335.149</math> ตารางกิโลเมตร อัตราการไหลสูงสุด = <math>402.75</math> ลบ.ม./วินาที                      Return period = 100 ปี</p> <p>เนื่องจากบริเวณดังกล่าวใช้เส้นทางข้ามชั่วคราวไม่มีความจำเป็นที่จะต้องก่อสร้างสะพานขนาดใหญ่เนื่องจากมีปริมาณการสัญจรน้อย ดังนั้นมีแนวทางแก้ไข 2 ทางคือ</p> <ol style="list-style-type: none"> <li>1. ควรขุดลอก หรือกำจัดสิ่งปฏิกูล และวางแผนการตรวจสอบบริเวณปากท่อเพื่อช่วยในการระบายน้ำในฤดูน้ำหลาก</li> <li>2. เปลี่ยนเป็นท่อลอดเหลี่ยมเพื่อช่วยในการระบายน้ำได้ดีขึ้น และวางแผนการตรวจสอบบริเวณปากท่อเพื่อช่วยในการระบายน้ำ ในฤดูน้ำหลาก ความลาดชันท้องน้ำ 0.0025</li> </ol>
