ชื่อลำน้ำ แม่จาง

วันที่สำรวจ 26 เมษายน 2566

หมู่บ้าน หมู่ที่ 2 สบเต็น

จังหวัด ลำปาง

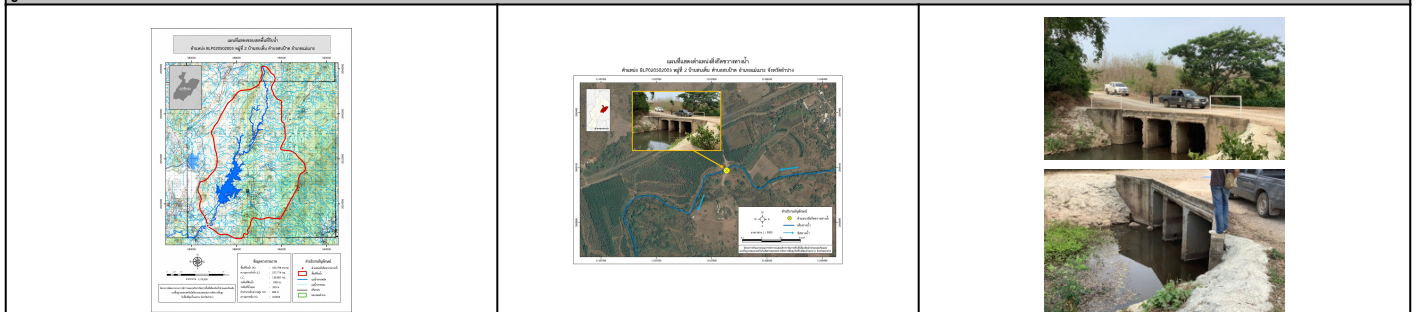
รูปภาพประกอบ

ลักษณะความเสียหาย น้ำท่วม ระดับ น้อย

ระดับการกีดขวาง มาก คิดเป็น มากกว่า 70%

สภาพปัญหาการกีดขวางทางน้ำ	แนวทางและวิธีการแก้ไขปัญหเบื้องต้น
<p>เป็นท่อลอดเหลี่ยมขนาด กว้าง 2.00 เมตร สูง 2.00 เมตร จำนวน 3 ช่อง ใช้เป็นทางข้ามชั่วคราว ย่อมให้มีการไหลชนข้ามเส้นทางได้ในช่วงน้ำหลาก แต่เนื่องจากเป็นลำน้ำสายหลักหน้าตัดลำน้ำก่อนถึงท่อลอดมีหน้าตัดเล็ก แต่หน้าตัดหลังท่อลอดดังกล่าวสามารถรองรับปริมาณน้ำได้ ท่อลอดดังกล่าว มักมีเศษกิ่งไม้ และสิ่งปลูกมาติดทำให้ระดับน้ำด้านเหนือน้ำสูงกว่าปกติ ในปีที่มีปริมาณน้ำมากทำให้เอ่อล้นตลิ่ง</p>	<p>ข้อมูลพื้นที่รับน้ำของตำแหน่งที่เกิดปัญหา  <math>A = 335.798</math> ตารางกิโลเมตร อัตราการไหลสูงสุด = 403.23 ลบ.ม./วินาที                      Return period = 100 ปี</p> <p>เนื่องจากบริเวณดังกล่าวใช้เป็นทางข้ามชั่วคราวไม่มีความจำเป็นที่จะต้องก่อสร้างสะพานขนาดใหญ่เนื่องจากมีปริมาณการสัญจรน้อย ดังนั้นมีแนวทางแก้ไขดังนี้ ควรขุดลอก หรือกำจัดสิ่งปลูก และวางแผนการตรวจสอบบริเวณปากท่อเพื่อช่วยในการระบายน้ำในฤดูน้ำหลาก ความลาดชันท้องน้ำ 0.0024</p>
