ชื่อลำน้ำ แม่จาง

วันที่สำรวจ 26 เมษายน 2566

หมู่บ้าน หมู่ที่ 2 สบเต็น

อำเภอ แม่เมาะ

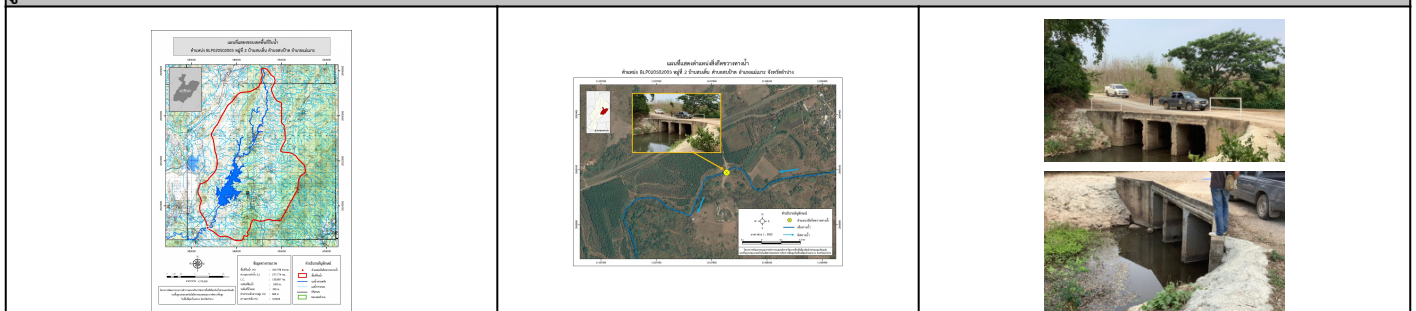
รูปภาพประกอบ

ลักษณะความเสียหาย น้ำท่วม ระดับ น้อย

> โดยมนุษย์ จาก การถมดิน สิ่งปลูก

ระดับการกีดขวาง มาก คิดเป็น มากกว่า 70%

สภาพปัญหาการกีดขวางทางน้ำ	แนวทางและวิธีการแก้ไขปัญหเบื้องต้น
<p>เป็นท่อลอดเหลี่ยมขนาด กว้าง 2.00 เมตร สูง 2.00 เมตร จำนวน 3 ช่อง ใช้เป็นทางข้ามชั่วคราว ย่อมให้มีการไหลชนข้ามเส้นทางได้ในช่วงน้ำหลาก แต่เนื่องจากเป็นลำน้ำสายหลักหน้าตัดลำน้ำก่อนถึงท่อลอดมีหน้าตัดเล็ก แต่หน้าตัดหลังท่อลอดดังกล่าวสามารถรองรับปริมาณน้ำได้ ท่อลอดดังกล่าว มักมีเศษกิ่งไม้ และสิ่งปลูกมาติดทำให้ระดับน้ำด้านเหนือน้ำสูงกว่าปกติ ในปีที่มีปริมาณน้ำมากทำให้เอ่อล้นตลิ่ง</p>	<p>ข้อมูลพื้นที่รับน้ำของตำแหน่งที่เกิดปัญหา $A = 335.798$ ตารางกิโลเมตร อัตราการไหลสูงสุด = 403.23 ลบ.ม./วินาที Return period = 100 ปี</p> <p>เนื่องจากบริเวณดังกล่าวใช้เป็นทางข้ามชั่วคราวไม่มีความจำเป็นที่จะต้องก่อสร้างสะพานขนาดใหญ่เนื่องจากมีปริมาณการสัญจรน้อย ดังนั้นมีแนวทางแก้ไขดังนี้ ควรขุดลอก หรือกำจัดสิ่งปลูก และวางแผนการตรวจสอบ บริเวณปากท่อเพื่อช่วยในการระบายน้ำในฤดูน้ำหลาก ความลาดชันท้องน้ำ 0.0024</p>
