ชื่อลำน้ำ แม่จาง

วันที่สำรวจ 25 เมษายน 2566

หมู่บ้าน หมู่ที่ 9 สบจาง

อำเภอ แม่เมาะ

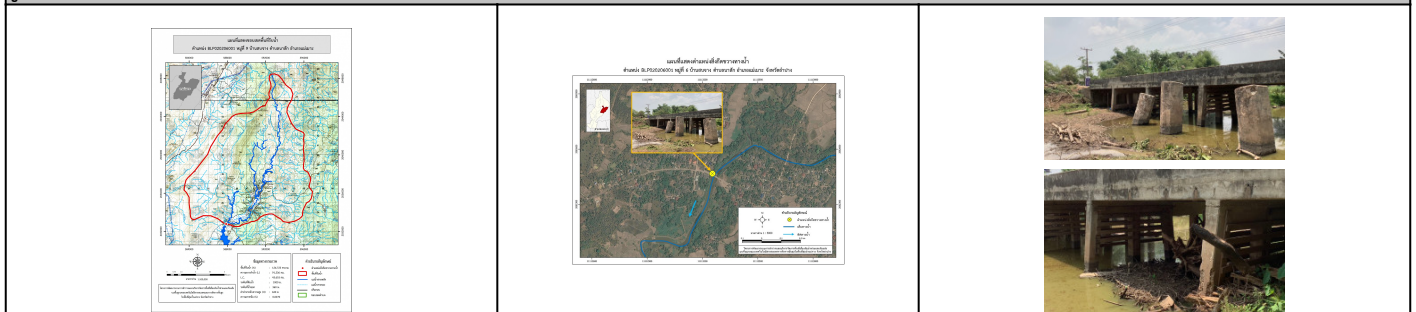
รูปภาพประกอบ

ลักษณะความเสียหาย น้ำท่วม ระดับ ปานกลาง

> โดยมนุษย์ จาก ระบบสาธารณสุขโรค: สะพานมีหน้าตัดแคบเกินไป หรือมีตอม่อมากเกินไปในช่วงฤดูน้ำหลากระบายไม่ทัน สิ่งปฏิภูล

สภาพปัญหาการกีดขวางทางน้ำ	แนวทางและวิธีการแก้ไขปัญหเบื้องต้น
เป็นสะพานข้ามแม่น้ำจางมีขนาดและตอม่อที่สามารถรองรับปริมาณน้ำหลากได้ แต่เนื่องจากมีเศษกิ่งไม้มาติดบริเวณตอม่อทำให้ระดับน้ำยกตัวสูงขึ้นถึงระดับท้องสะพานมีการกัดเซาะบริเวณคอสะพานทั้งสองข้าง	ข้อมูลพื้นที่รับน้ำของตำแหน่งที่เกิดปัญหา $A = 76.899$ ตารางกิโลเมตร อัตราการไหลสูงสุด = 121.82 ลบ.ม./วินาที Return period = 100 ปี ควรวางมาตรการตรวจสอบสิ่งปฏิภูล และเศษกิ่งไม้ที่มาติดบริเวณตอม่อ สะพานให้กำจัดออกก่อน และหลังช่วงฤดูน้ำหลาก เพื่อรองรับปริมาณน้ำหลาก ความลาดชันท้องน้ำ 0.0087
