ชื่อลำน้ำ แม่จาง

วันที่สำรวจ 25 เมษายน 2566

หมู่บ้าน หมู่ที่ 9 สบจาง

จังหวัด ลำปาง

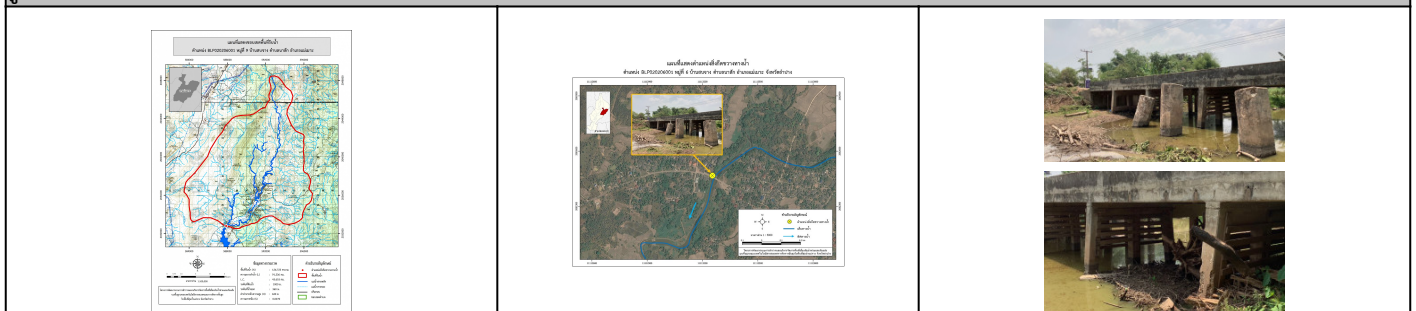
รูปภาพประกอบ

> โดยมนุษย์ จาก ระบบสาธารณสุขโรค: สะพานมีหน้าตัดแคบเกินไป หรือมีตอม่อมากเกินไปในช่วงฤดูน้ำหลากระบายไม่ทัน
สิ่งปฏิกูล

สภาพปัญหาการกีดขวางทางน้ำ	แนวทางและวิธีการแก้ไขปัญหเบื้องต้น
เป็นสะพานข้ามแม่น้ำจางมีขนาดและตอม่อที่สามารถรองรับปริมาณน้ำหลากได้ แต่เนื่องจากมีเศษกิ่งไม้มาติดบริเวณตอม่อทำให้ระดับน้ำยกตัวสูงขึ้นถึงระดับท้องสะพานมีการกัดเซาะบริเวณคอสะพานทั้งสองข้าง	ข้อมูลพื้นที่รับน้ำของตำแหน่งที่เกิดปัญหา A = 76.899 ตารางกิโลเมตร อัตราการไหลสูงสุด = 121.82 ลบ.ม./วินาที Return period = 100 ปี ควรวางแผนการตรวจสอบสิ่งปฏิกูล และเศษกิ่งไม้ที่มาติดบริเวณตอม่อ สะพานให้กำจัดออกก่อน และหลังช่วงฤดูน้ำหลาก เพื่อรองรับปริมาณน้ำหลาก ความลาดชันท้องน้ำ 0.0087
