ชื่อลำน้ำ แม่จาง

วันที่สำรวจ 25 เมษายน 2566

หมู่บ้าน หมู่ที่ 9 สบจาง

จังหวัด ลำปาง

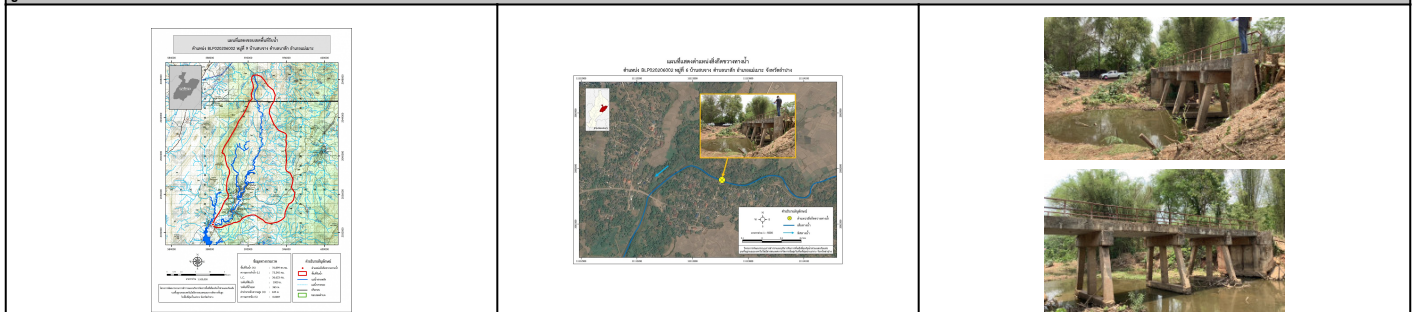
รูปภาพประกอบ

ลักษณะความเสียหาย น้ำท่วม ระดับ น้อย

> โดยมนุษย์ จาก ระบบสาธารณสุขโรค: สะพานมีหน้าตัดแคบเกินไป หรือมีตอม่อมากเกินไปในช่วงฤดูน้ำหลากระบายไม่ทัน การถมดิน สิ่งปฏิกูล

สภาพปัญหาการกีดขวางทางน้ำ	แนวทางและวิธีการแก้ไขปัญหเบื้องต้น
เป็นสะพานข้ามแม่น้ำจางมีขนาด และตอม่อที่สามารถรองรับปริมาณน้ำหลาก ได้ แต่เนื่องจากมักมีเศษกิ่งไม้มาติดบริเวณตอม่อทำให้ระดับน้ำยกตัวสูงขึ้น ถึงระดับท้องสะพาน มีการกัดเซาะบริเวณคอสะพานทั้งสองข้าง	ข้อมูลพื้นที่รับน้ำของตำแหน่งที่เกิดปัญหา $A = 76.899$ ตารางกิโลเมตร อัตราการไหลสูงสุด = 121.82 ลบ.ม./วินาที Return period = 100 ปี ควรวางมาตรการตรวจสอบสิ่งปฏิกูล และเศษกิ่งไม้ที่มาติดบริเวณตอม่อสะพาน ให้กำจัดออกก่อน และหลังช่วงฤดูน้ำหลาก เพื่อรองรับปริมาณน้ำหลาก ความลาดชันท้องน้ำ 0.0087
