ชื่อลำน้ำ แม่จาง

วันที่สำรวจ 25 เมษายน 2566

หมู่บ้าน หมู่ที่ 9 สบจาง

จังหวัด ลำปาง

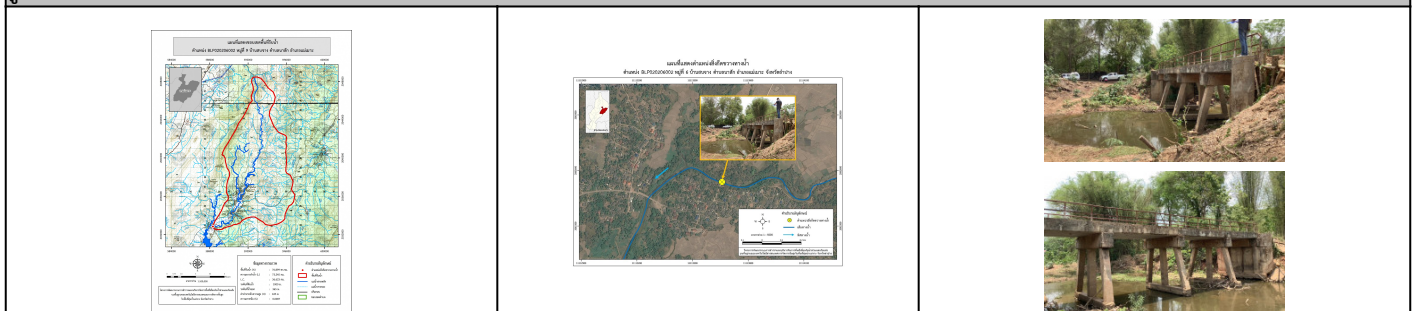
รูปภาพประกอบ

ลักษณะความเสียหาย น้ำท่วม ระดับ น้อย

> โดยมนุษย์ จาก ระบบสาธารณสุขโรค: สะพานมีหน้าตัดแคบเกินไป หรือมีตอม่อมากเกินไปในช่วงฤดูน้ำหลากระบายไม่ทัน การถมดิน สิ่งปลูก

สภาพปัญหาการกีดขวางทางน้ำ	แนวทางและวิธีการแก้ไขปัญหเบื้องต้น
เป็นสะพานข้ามแม่น้ำจางมีขนาด และตอม่อที่สามารถรองรับปริมาณน้ำหลาก ได้ แต่เนื่องจากมักมีเศษกิ่งไม้มาติดบริเวณตอม่อทำให้ระดับน้ำยกตัวสูงขึ้น ถึงระดับท้องสะพาน มีการกัดเซาะบริเวณคอสะพานทั้งสองข้าง	ข้อมูลพื้นที่รับน้ำของตำแหน่งที่เกิดปัญหา $A = 76.899$ ตารางกิโลเมตร อัตราการไหลสูงสุด = 121.82 ลบ.ม./วินาที Return period = 100 ปี ควรวางแผนการตรวจสอบสิ่งปลูก และเศษกิ่งไม้ที่มาติดบริเวณตอม่อสะพาน ให้กำจัดออกก่อน และหลังช่วงฤดูน้ำหลาก เพื่อรองรับปริมาณน้ำหลาก ความลาดชันท้องน้ำ 0.0087
