ชื่อลำน้ำ แม่จาง

วันที่สำรวจ 25 เมษายน 2566

หมู่บ้าน หมู่ที่ 9 สบจาง

จังหวัด ลำปาง

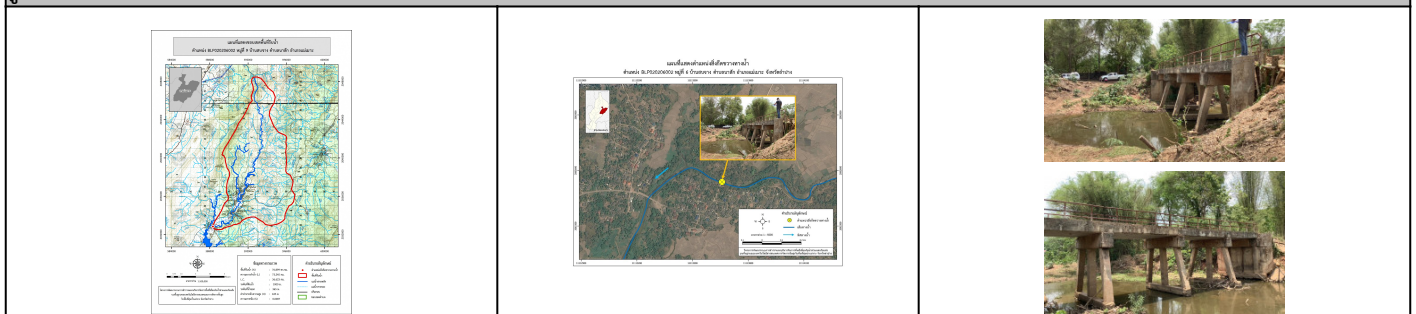
รูปภาพประกอบ

ลักษณะความเสียหาย น้ำท่วม ระดับ น้อย

> โดยมนุษย์ จาก ระบบสาธารณสุขโรค: สะพานมีหน้าตัดแคบเกินไป หรือมีตอม่อมากเกินไปในช่วงฤดูน้ำหลากระบายไม่ทัน  
การถมดิน สิ่งปลูก

สภาพปัญหาการกีดขวางทางน้ำ	แนวทางและวิธีการแก้ไขปัญหเบื้องต้น
เป็นสะพานข้ามแม่น้ำจางมีขนาด และตอม่อที่สามารถรองรับปริมาณน้ำหลาก ได้ แต่เนื่องจากมักมีเศษกิ่งไม้มาติดบริเวณตอม่อทำให้ระดับน้ำยกตัวสูงขึ้น ถึงระดับท้องสะพาน มีการกัดเซาะบริเวณคอสะพานทั้งสองข้าง	ข้อมูลพื้นที่รับน้ำของตำแหน่งที่เกิดปัญหา A = 76.899 ตารางกิโลเมตร อัตราการไหลสูงสุด = 121.82 ลบ.ม./วินาที Return period = 100 ปี  ควรวางแผนการตรวจสอบสิ่งปลูก และเศษกิ่งไม้ที่มาติดบริเวณตอม่อสะพาน ให้กำจัดออกก่อน และหลังช่วงฤดูน้ำหลาก เพื่อรองรับปริมาณน้ำหลาก ความลาดชันท้องน้ำ 0.0087
