ชื่อลำน้ำ ห้วยทราบ

วันที่สำรวจ 28 เมษายน 2566

จังหวัด ลำปาง

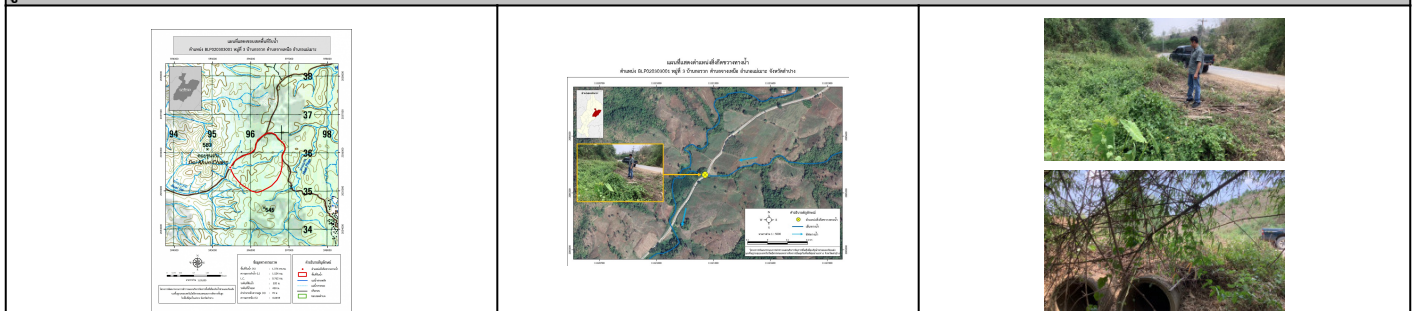
รูปภาพประกอบ

> โดยมนุษย์ จาก ระบบสาธารณสุขโรค: ท่อลอดถนนที่ตัดลำน้ำมีขนาดเล็กเกินไประบายน้ำหลากไม่ทัน

สภาพปัญหาการกีดขวางทางน้ำ	แนวทางและวิธีการแก้ไขปัญหายเบื้องต้น
เป็นท่อลอดกลมขนาดเส้นผ่าศูนย์กลาง 1.00 เมตร จำนวน 2 ช่อง เป็นถนนระหว่างหมู่บ้าน มีการทับถมของตะกอนบริเวณปากท่อด้านเหนือน้ำ มีต้นไม้และวัชพืชขึ้นปกคลุมมาก เมื่อน้ำหลากมักไหลลงข้างถนนดังกล่าวเนื่องจากท่อลอดมีขนาดเล็ก และอุดตัน ไม่เหมาะสมกับปริมาณน้ำหลาก	ข้อมูลพื้นที่รับน้ำของตำแหน่งที่เกิดปัญหา $A = 1.374$ ตารางกิโลเมตร $L0 = 1.524$ กิโลเมตร $H = 70$ เมตร $C = 0.2$ $tc = 0.301$ ชั่วโมง $I = 100$ มิลลิเมตร/ชั่วโมง อัตราการไหลสูงสุด = 7.64 ลบ.ม./วินาที Return period = 25 ปี ควรเปลี่ยนจากท่อลอดกลมเป็นท่อลอดเหลี่ยมขนาด กว้าง 1.50 เมตร สูง 1.50 เมตร จำนวน 2 ช่อง และควรมีผนังป้องกันการกัดเซาะทั้ง บริเวณเหนือน้ำและท้ายน้ำ เนื่องจากบริเวณดังกล่าวเป็นพื้นที่ลาดชัน มีกระแสน้ำหลากที่ค่อนข้างรุนแรง ความลาดชันท้องน้ำ 0.0459
