ชื่อลำน้ำ ห้วยทราบ

วันที่สำรวจ 28 เมษายน 2566

อำเภอ แม่เมาะ

จังหวัด ลำปาง

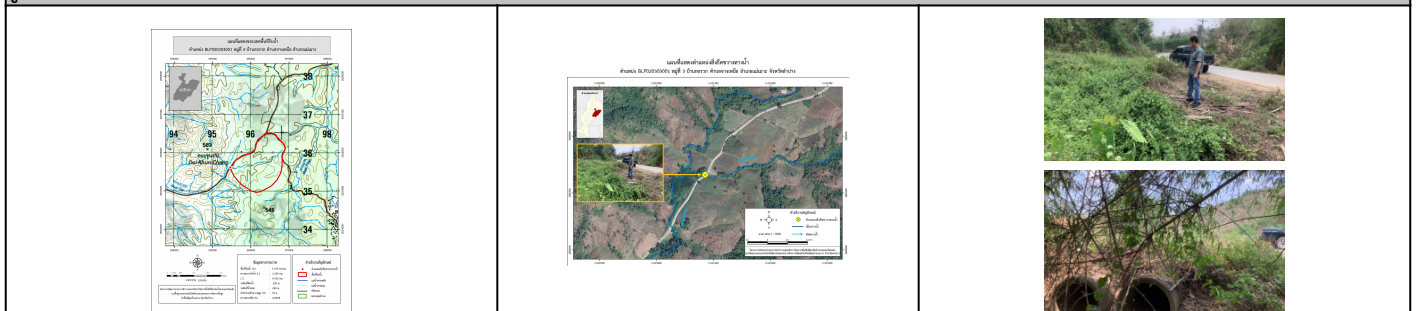
รูปภาพประกอบ

ลักษณะความเสียหาย น้ำท่วม ระดับ น้อย

> โดยมนุษย์ จาก ระบบสาธารณสุขโรค: ท่อลอดถนนที่ตัดลำน้ำมีขนาดเล็กเกินไประบายน้ำหลากไม่ทัน

สภาพปัญหาการกีดขวางทางน้ำ	แนวทางและวิธีการแก้ไขปัญหายเบื้องต้น
เป็นท่อลอดกลมขนาดเส้นผ่าศูนย์กลาง 1.00 เมตร จำนวน 2 ช่อง เป็นถนนระหว่างหมู่บ้าน มีการทับถมของตะกอนบริเวณปากท่อด้านเหนือน้ำ มีต้นไม้และวัชพืชขึ้นปกคลุมมาก เมื่อน้ำหลากมักไหลลงข้างถนนดังกล่าวเนื่องจากท่อลอดมีขนาดเล็ก และอุดตัน ไม่เหมาะสมกับปริมาณน้ำหลาก	ข้อมูลพื้นที่รับน้ำของตำแหน่งที่เกิดปัญหา A = 1.374 ตารางกิโลเมตร L0 = 1.524 กิโลเมตร H = 70 เมตร C = 0.2 tc = 0.301 ชั่วโมง l = 100 มิลลิเมตร/ชั่วโมง อัตราการไหลสูงสุด = 7.64 ลบ.ม./วินาที Return period = 25 ปี ควรเปลี่ยนจากท่อลอดกลมเป็นท่อลอดเหลี่ยมขนาด กว้าง 1.50 เมตร สูง 1.50 เมตร จำนวน 2 ช่อง และควรมีผนังป้องกันการกัดเซาะทั้ง บริเวณเหนือน้ำและท้ายน้ำ เนื่องจากบริเวณดังกล่าวเป็นพื้นที่ลาดชัน มีกระแสน้ำหลากที่ค่อนข้างรุนแรง ความลาดชันท้องน้ำ 0.0459
