ชื่อลำน้ำ ห้วยทราบ

วันที่สำรวจ 28 เมษายน 2566

หมู่บ้าน หมู่ที่ 3 กอรวก

จังหวัด ลำปาง

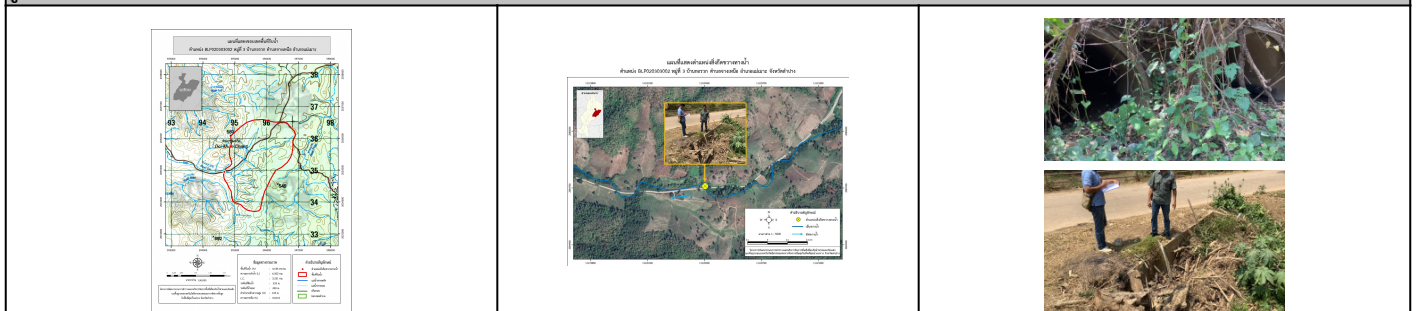
รูปภาพประกอบ

ลักษณะความเสียหาย น้ำท่วม ระดับ น้อย

> โดยมนุษย์ จาก ระบบสาธารณสุขโรค: ท่อลอดถนนที่ตัดลำน้ำมีขนาดเล็กเกินไประบายน้ำหลากไม่ทัน

สภาพปัญหาการกีดขวางทางน้ำ	แนวทางและวิธีการแก้ไขปัญหเบื้องต้น
เป็นท่อลอดกลมขนาดเส้นผ่าศูนย์กลาง 1.00 เมตร จำนวน 3 ช่อง เป็นถนนระหว่างหมู่บ้าน มีการทับถมของตะกอนบริเวณปากท่อด้านเหนือน้ำ มีต้นไม้และวัชพืชขึ้นปกคลุมมาก เมื่อมีน้ำหลากมักไหลลงข้ามถนนดังกล่าวเนื่องจากท่อลอดมีขนาดเล็ก และอุดตัน ไม่เหมาะสมกับปริมาณน้ำหลาก	ข้อมูลพื้นที่รับน้ำของตำแหน่งที่เกิดปัญหา $A = 4.184$ ตารางกิโลเมตร $L0 = 6.502$ กิโลเมตร $H = 105$ เมตร $C = 0.2$ $tc = 1.376$ ชั่วโมง $I = 55$ มิลลิเมตร/ชั่วโมง อัตราการไหลสูงสุด = 12.82 ลบ.ม./วินาที Return period = 25 ปี ควรเปลี่ยนจากท่อลอดกลมเป็นท่อลอดเหลี่ยมขนาด กว้าง 1.50 เมตร สูง 1.50 เมตร จำนวน 2 ช่อง และควรมีผนังป้องกันการกัดเซาะ ทั้งบริเวณเหนือน้ำและท้ายน้ำ เนื่องจากบริเวณดังกล่าวเป็นพื้นที่ลาดชัน มีกระแสน้ำหลากที่ค่อนข้างรุนแรง ความลาดชันท้องน้ำ 0.0161
