ชื่อลำน้ำ ห้วยทราบ

วันที่สำรวจ 28 เมษายน 2566

หมู่บ้าน หมู่ที่ 3 กอรวก

จังหวัด ลำปาง

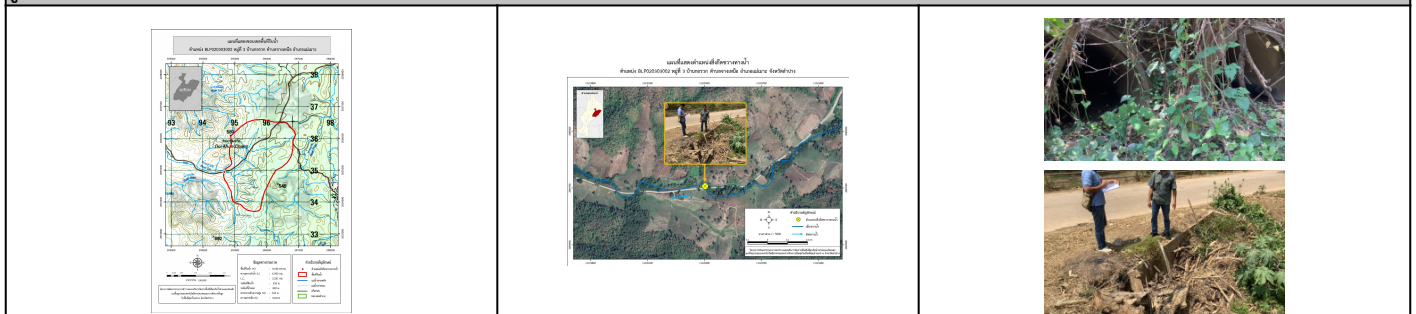
รูปภาพประกอบ

ลักษณะความเสียหาย น้ำท่วม ระดับ น้อย

> โดยมนุษย์ จาก ระบบสาธารณสุขโรค: ท่อลอดถนนที่ตัดลำน้ำมีขนาดเล็กเกินไประบายน้ำหลากไม่ทัน

ระดับการกีดขวาง ปานกลาง คิดเป็น 30-70%

สภาพปัญหาการกีดขวางทางน้ำ	แนวทางและวิธีการแก้ไขปัญหายเบื้องต้น
เป็นท่อลอดกลมขนาดเส้นผ่าศูนย์กลาง 1.00 เมตร จำนวน 3 ช่อง เป็นถนนระหว่างหมู่บ้าน มีการทับถมของตะกอนบริเวณปากท่อด้านเหนือน้ำ มีต้นไม้และวัชพืชขึ้นปกคลุมมาก เมื่อน้ำหลากมักไหลลงข้ามถนนดังกล่าวเนื่องจากท่อลอดมีขนาดเล็ก และอุดตัน ไม่เหมาะสมกับปริมาณน้ำหลาก	ข้อมูลพื้นที่รับน้ำของตำแหน่งที่เกิดปัญหา $A = 4.184$ ตารางกิโลเมตร $L0 = 6.502$ กิโลเมตร $H = 105$ เมตร $C = 0.2$ $tc = 1.376$ ชั่วโมง $I = 55$ มิลลิเมตร/ชั่วโมง อัตราการไหลสูงสุด = 12.82 ลบ.ม./วินาที Return period = 25 ปี ควรเปลี่ยนจากท่อลอดกลมเป็นท่อลอดเหลี่ยมขนาด กว้าง 1.50 เมตร สูง 1.50 เมตร จำนวน 2 ช่อง และควรมีผนังป้องกันการกัดเซาะ ทั้งบริเวณเหนือน้ำและท้ายน้ำ เนื่องจากบริเวณดังกล่าวเป็นพื้นที่ลาดชัน มีกระแสน้ำหลากที่ค่อนข้างรุนแรง ความลาดชันท้องน้ำ 0.0161
