ชื่อลำน้ำ ห้วยทราบ

วันที่สำรวจ 28 เมษายน 2566

หมู่บ้าน หมู่ที่ 3 กอรวก

จังหวัด ลำปาง

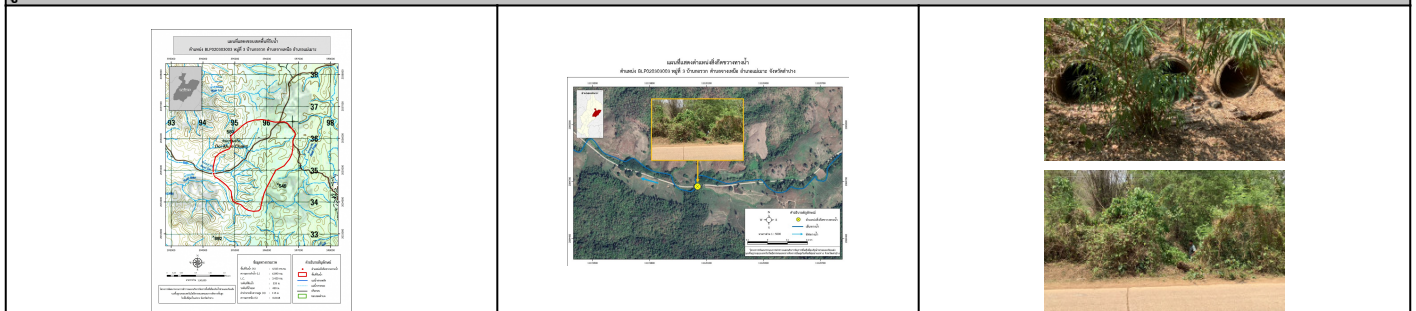
รูปภาพประกอบ

> โดยมนุษย์ จาก ระบบสาธารณสุขโรค: ท่อลอดถนนที่ตัดลำน้ำมีขนาดเล็กเกินไประบายน้ำหลากไม่ทัน

สภาพปัญหาการกีดขวางทางน้ำ	แนวทางและวิธีการแก้ไขปัญหายเบื้องต้น
เป็นท่อลอดกลมขนาดเส้นผ่าศูนย์กลาง 1.00 เมตร จำนวน 3 ช่อง เป็นถนนระหว่างหมู่บ้าน มีการทับถมของตะกอนบริเวณปากท่อด้านเหนือน้ำ มีต้นไม้และวัชพืชขึ้นปกคลุมมาก เมื่อมีน้ำหลากมักไหลลงข้างถนนดังกล่าวเนื่องจากท่อลอดมีขนาดเล็ก และอุดตัน ไม่เหมาะสมกับปริมาณน้ำหลาก	ข้อมูลพื้นที่รับน้ำของตำแหน่งที่เกิดปัญหา A = 4.563 ตารางกิโลเมตร L0 = 6.84 กิโลเมตร H = 115 เมตร C = 0.2 tc = 1.409 ชั่วโมง l = 55 มิลลิเมตร/ชั่วโมง อัตราการไหลสูงสุด = 13.95 ลบ.ม./วินาที Return period = 25 ปี
	ควรเปลี่ยนจากท่อลอดกลมเป็นท่อลอดเหลี่ยมขนาด กว้าง 1.50 เมตร สูง 1.50 เมตร จำนวน 2 ช่อง และควรมีผนังป้องกันการกัดเซาะทั้งบริเวณ เหนือน้ำและท้ายน้ำ เนื่องจากบริเวณดังกล่าวเป็นพื้นที่ลาดชันมีกระแสน้ำหลากที่ค่อนข้างรุนแรง ความลาดชันท้องน้ำ 0.0168
