ชื่อลำน้ำ ห้วยทราบ

วันที่สำรวจ 28 เมษายน 2566

หมู่บ้าน หมู่ที่ 3 กอรวก

จังหวัด ลำปาง

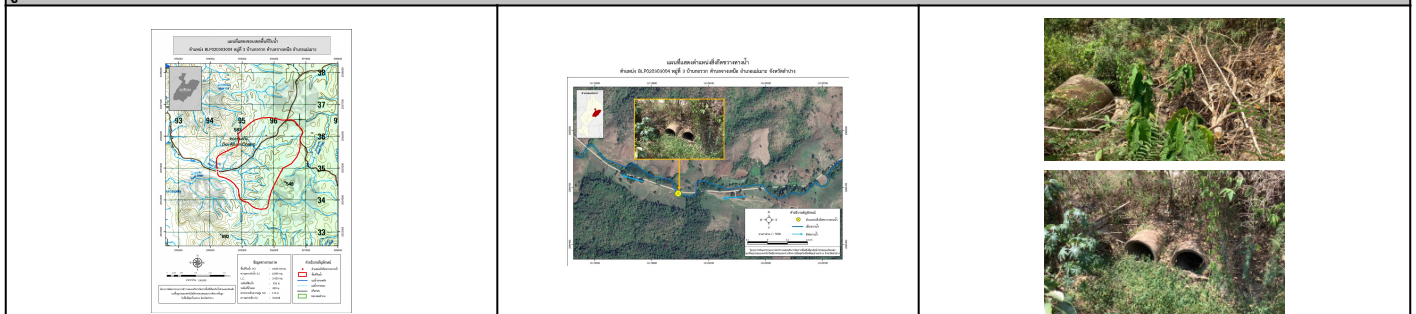
รูปภาพประกอบ

ลักษณะความเสียหาย น้ำท่วม ระดับ น้อย

> โดยมนุษย์ จาก ระบบสาธารณสุขโรค: ท่อลอดถนนที่ตัดลำน้ำมีขนาดเล็กเกินไประบายน้ำหลากไม่ทัน

ระดับการกีดขวาง ปานกลาง คิดเป็น 30-70%

สภาพปัญหาการกีดขวางทางน้ำ	แนวทางและวิธีการแก้ไขปัญหเบื้องต้น
เป็นท่อลอดกลมขนาดเส้นผ่าศูนย์กลาง 1.00 เมตร จำนวน 3 ช่อง เป็นถนนระหว่างหมู่บ้าน มีการทับถมของตะกอนบริเวณปากท่อด้านเหนือน้ำ มีต้นไม้และวัชพืชขึ้นปกคลุมมาก เมื่อน้ำหลากมักไหลลงข้างถนนดังกล่าวเนื่องจากท่อลอดมีขนาดเล็ก และอุดตัน ไม่เหมาะสมกับปริมาณน้ำหลาก	ข้อมูลพื้นที่รับน้ำของตำแหน่งที่เกิดปัญหา $A = 4.664$ ตารางกิโลเมตร $L0 = 6.84$ กิโลเมตร $H = 115$ เมตร $C = 0.2$ $tc = 1.409$ ชั่วโมง $I = 45$ มิลลิเมตร/ชั่วโมง อัตราการไหลสูงสุด = 11.67 ลบ.ม./วินาที Return period = 25 ปี ควรเปลี่ยนจากท่อลอดกลมเป็นท่อลอดเหลี่ยมขนาด กว้าง 1.50 เมตร สูง 1.50 เมตร จำนวน 2 ช่อง และควรมีผนังป้องกันการกัดเซาะทั้ง บริเวณเหนือน้ำและท้ายน้ำ เนื่องจากบริเวณดังกล่าวเป็นพื้นที่ลาดชัน มีกระแสน้ำหลากที่ค่อนข้างรุนแรง ความลาดชันท้องน้ำ 0.0168
