ชื่อลำน้ำ ห้วยทราบ

วันที่สำรวจ 28 เมษายน 2566

หมู่บ้าน หมู่ที่ 3 กอรวก

จังหวัด ลำปาง

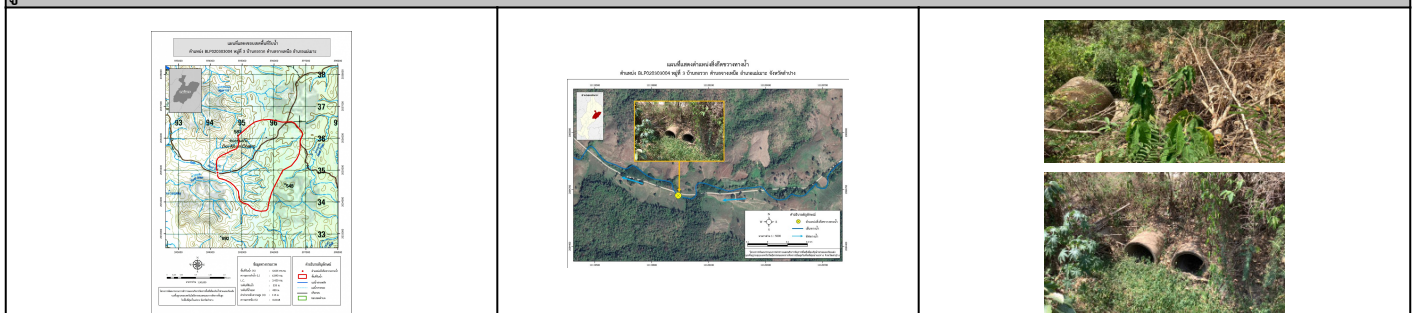
รูปภาพประกอบ

ลักษณะความเสียหาย น้ำท่วม ระดับ น้อย

> โดยมนุษย์ จาก ระบบสาธารณสุขโรค: ท่อลอดถนนที่ตัดลำน้ำมีขนาดเล็กเกินไประบายน้ำหลากไม่ทัน

สภาพปัญหาการกีดขวางทางน้ำ	แนวทางและวิธีการแก้ไขปัญหเบื้องต้น
เป็นท่อลอดกลมขนาดเส้นผ่าศูนย์กลาง 1.00 เมตร จำนวน 3 ช่อง เป็นถนนระหว่างหมู่บ้าน มีการทับถมของตะกอนบริเวณปากท่อด้านเหนือน้ำ มีต้นไม้และวัชพืชขึ้นปกคลุมมาก เมื่อน้ำหลากมักไหลลงข้างถนนดังกล่าวเนื่องจากท่อลอดมีขนาดเล็ก และอุดตัน ไม่เหมาะสมกับปริมาณน้ำหลาก	ข้อมูลพื้นที่รับน้ำของตำแหน่งที่เกิดปัญหา $A = 4.664$ ตารางกิโลเมตร $L0 = 6.84$ กิโลเมตร $H = 115$ เมตร $C = 0.2$ $tc = 1.409$ ชั่วโมง $I = 45$ มิลลิเมตร/ชั่วโมง อัตราการไหลสูงสุด = 11.67 ลบ.ม./วินาที Return period = 25 ปี ควรเปลี่ยนจากท่อลอดกลมเป็นท่อลอดเหลี่ยมขนาด กว้าง 1.50 เมตร สูง 1.50 เมตร จำนวน 2 ช่อง และควรมีผนังป้องกันการกัดเซาะทั้ง บริเวณเหนือน้ำและท้ายน้ำ เนื่องจากบริเวณดังกล่าวเป็นพื้นที่ลาดชัน มีกระแสน้ำหลากที่ค่อนข้างรุนแรง ความลาดชันท้องน้ำ 0.0168
