ชื่อลำน้ำ ห้วยทราบ

วันที่สำรวจ 28 เมษายน 2566

หมู่บ้าน หมู่ที่ 3 กอรวก

จังหวัด ลำปาง

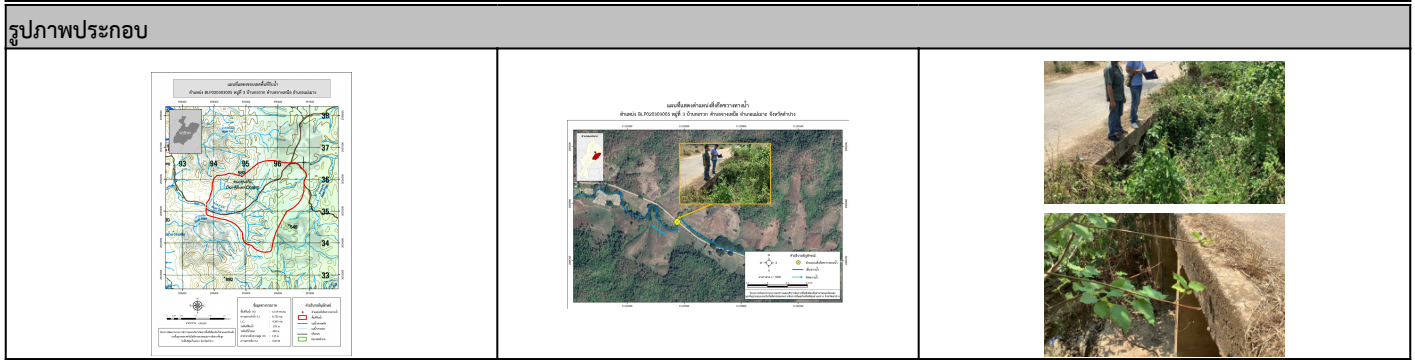
ลักษณะความเสียหาย น้ำท่วม ระดับ น้อย

> โดยมนุษย์ จาก ระบบสาธารณสุขโรค: ท่อลอดถนนที่ตัดลำน้ำมีขนาดเล็กเกินไประบายน้ำหลากไม่ทัน

สภาพปัญหาการกีดขวางทางน้ำ	แนวทางและวิธีการแก้ไขปัญหabeื้องต้น
เป็นท่อลอดเหลี่ยมขนาด กว้าง 1.50 เมตร สูง 1.50 เมตร จำนวน 2 ช่อง เป็นถนนระหว่างหมู่บ้าน มีการทับถมของตะกอนบริเวณปากท่อด้านเหนือน้ำ มีต้นไม้และวัชพืชขึ้นปกคลุมมาก เมื่อน้ำหลากมักไหลลงข้ามถนนดังกล่าวเนื่องจากท่อลอดมีขนาดเล็ก และอุดตัน ไม่เหมาะสมกับปริมาณน้ำหลาก	ข้อมูลพื้นที่รับน้ำของตำแหน่งที่เกิดปัญหา A = 5.519 ตารางกิโลเมตร L0 = 8.73 กิโลเมตร H = 115 เมตร C = 0.2 tc = 1.867 ชั่วโมง l = 45 มิลลิเมตร/ชั่วโมง อัตราการไหลสูงสุด = 13.81 ลบ.ม./วินาที Return period = 25 ปี ขนาดท่อมีความเหมาะสมแล้วสามารถรองรับปริมาณน้ำหลากได้ แต่เนื่องจากบริเวณปากท่อด้านเหนือน้ำ มีต้นไม้ และวัชพืชขึ้นปกคลุมมาก เมื่อน้ำหลากมักไหลลงข้ามถนนดังกล่าว ควรขุดลอกบริเวณเหนือน้ำ และทำน้ำของท่อลอดดังกล่าว และวางมาตรการตรวจสอบสิ่งปลูก และเศษกิ่งไม้ที่มาติดบริเวณปากท่อให้กำจัดออกก่อน และหลังช่วงฤดูน้ำหลาก เพื่อรองรับปริมาณน้ำหลาก ความลาดชันท้องน้ำ 0.0132
