ชื่อลำน้ำ ห้วยแม่ต๊อบ
หมู่บ้าน หมู่ที่ 4 ทาน

เป็นสาขาของแม่น้ำ น้างาว/แม่น้ำยม
ตำบล จางเหนือ อำเภอ แม่เมาะ จังหวัด ลำปาง

วันที่สำรวจ 28 เมษายน 2566

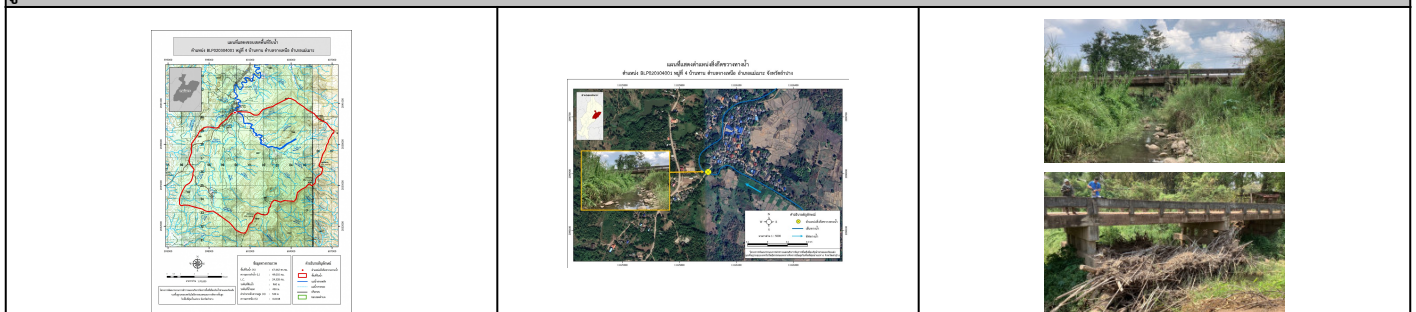
รูปภาพประกอบ

สภาพปัญหาการกีดขวางทางน้ำ	แนวทางและวิธีการแก้ไขปัญหเบื้องต้น
เป็นสะพานข้ามห้วยแม่ต๊อบมีขนาด และตอม่อที่สามารถรองรับปริมาณ น้ำหลากได้ แต่เนื่องจากมีเศษกิ่งไม้มาติดบริเวณตอม่อทำให้ระดับ น้ำยกตัวสูงขึ้นถึงระดับท้องสะพาน มีการกัดเซาะบริเวณคอสะพานทั้งสองข้าง	ข้อมูลพื้นที่รับน้ำของตำแหน่งที่เกิดปัญหา A = 67.442 ตารางกิโลเมตร อัตราการไหลสูงสุด = 112.15 ลบ.ม./วินาที Return period = 100 ปี ควรวางมาตรการตรวจสอบสิ่งปฏิกูล และเศษกิ่งไม้ที่มาติดบริเวณ ตอม่อสะพานให้กำจัดออกก่อน และหลังช่วงฤดูน้ำหลาก เพื่อรองรับ ปริมาณน้ำหลาก ความลาดชันท้องน้ำ 0.0108
