ชื่อลำน้ำ ห้วยแม่ต๊อบ เป็นสาขาของแม่น้ำ น้าจาว/แม่น้ำยม ประเภทลำน้ำ ลำห้วย วันที่สำรวจ 28 เมษายน 2566  
 หมู่บ้าน หมู่ที่ 4 ทาน ตำบล จางเหนือ อำเภอ แม่เมาะ จังหวัด ลำปาง

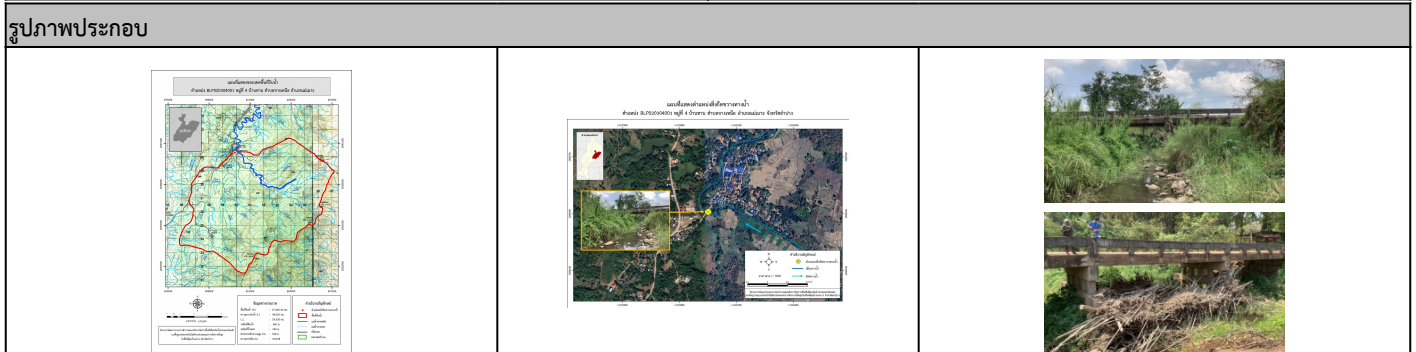
ความยาวของช่วงลำน้ำที่เกิดปัญหา เป็นจุดระยะ น้อยกว่า 10 เมตร การคาดผิวของลำน้ำ ไม่คาดผิว วัสดุที่ใช้คาดผิวของลำน้ำ -  
 ลักษณะความเสียหาย น้ำท่วม ระดับ น้อย ความถี่ที่เกิดความเสียหาย ทุกปี ระดับความเสี่ยง ปานกลาง  
 สาเหตุของการกีดขวางลำน้ำ

- > โดยธรรมชาติ ตลิ่งพังการกัดเซาะ ลำน้ำคดเคี้ยวมาก
- > โดยมนุษย์ จาก ระบบสาธารณสุขปกศ: สะพานมีหน้าตัดแคบเกินไป หรือมีตอม่อมากเกินไปในช่วงฤดูน้ำหลากระบายไม่ทัน

สภาพปัญหาการกีดขวางทางน้ำ	แนวทางและวิธีการแก้ไขปัญหายเบื้องต้น
เป็นสะพานข้ามห้วยแม่ต๊อบมีขนาด และตอม่อที่สามารถรองรับปริมาณ น้ำหลากได้ แต่เนื่องจากมีเศษกิ่งไม้มาติดบริเวณตอม่อทำให้ระดับ น้ำยกตัวสูงขึ้นถึงระดับท้องสะพาน มีการกัดเซาะบริเวณคอสะพานทั้งสองข้าง	ข้อมูลพื้นที่รับน้ำของตำแหน่งที่เกิดปัญหา $A = 67.442$ ตารางกิโลเมตร อัตราการไหลสูงสุด = 112.15 ลบ.ม./วินาที Return period = 100 ปี ควรวางแผนการตรวจสอบสิ่งปฏิกูล และเศษกิ่งไม้ที่มาติดบริเวณ ตอม่อสะพานให้กำจัดออกก่อน และหลังช่วงฤดูน้ำหลาก เพื่อรองรับ ปริมาณน้ำหลาก ความลาดชันท้องน้ำ 0.0108
