ชื่อลำน้ำ ห้วยแม่ทะ
หมู่บ้าน หมู่ที่ 3 อ้วน

เป็นสาขาของแม่น้ำ แม่จาง
ตำบล นาครวี อำเภอ แม่ทะ

ประเภทลำน้ำ ลำห้วย
จังหวัด ลำปาง

วันที่สำรวจ 9 พฤษภาคม 2566

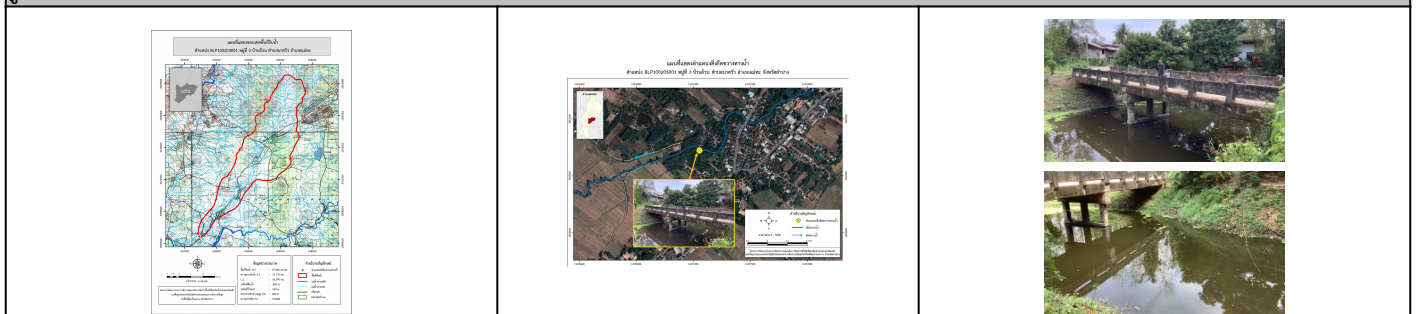
รูปภาพประกอบ

ลักษณะความเสียหาย น้ำท่วม ระดับ น้อย

> โดยมนุษย์ จาก ระบบสาธารณสุขโรค: สะพานมีหน้าตัดแคบเกินไป หรือมีตอม่อมากเกินไปในช่วงฤดูน้ำหลากระบายไม่ทัน

สภาพปัญหาการกีดขวางทางน้ำ	แนวทางและวิธีการแก้ไขปัญหเบื้องต้น
<p>เป็นสะพานข้ามห้วยแม่ทะมีขนาด และตอม่อที่สามารถรองรับปริมาณน้ำหลากได้แต่เนื่องจากมีลักษณะกึ่งไม้ และสิ่งปลูกมาติดบริเวณตอม่อทำให้ระดับน้ำยกตัวสูงขึ้นถึงระดับท้องสะพานมีการกัดเซาะบริเวณคอสะพานทั้งสองข้าง อีกทั้งบริเวณดังกล่าวเป็นช่วงโค้งของลำน้ำทำให้เมื่อเกิดน้ำหลาก และมีสิ่งปลูกกีดขวางทางน้ำทำให้เกิดน้ำล้นตลิ่งทางด้านเหนือน้ำเข้าท่วมพื้นที่ชุมชน</p>	<p>ข้อมูลพื้นที่รับน้ำของตำแหน่งที่เกิดปัญหา A = 87.66 ตารางกิโลเมตร อัตราการไหลสูงสุด = 132.3 ลบ.ม./วินาที Return period = 100 ปี</p> <p>ควรวางแผนการตรวจสอบสิ่งปลูก และเศษกิ่งไม้ที่มาติดบริเวณตอม่อ สะพานให้กำจัดออกก่อน และหลังช่วงฤดูน้ำหลาก เพื่อรองรับปริมาณน้ำหลากทางด้านเหนือน้ำควรเสริมคันป้องกันการกัดเซาะบริเวณโค้งน้ำเพื่อช่วยระบายน้ำในช่วงน้ำหลาก ความลาดชันท้องน้ำ 0.0082</p>
