ชื่อลำน้ำ ห้วยแม่ทะ เป็นสาขาของแม่น้ำ แม่่น้ำจาง ประเภทลำน้ำ ลำห้วย วันที่สำรวจ 10 พฤษภาคม 2566  
หมู่บ้าน หมู่ที่ 1 แม่ทะ ตำบล แม่ทะ อำเภอ แม่ทะ จังหวัด ลำปาง

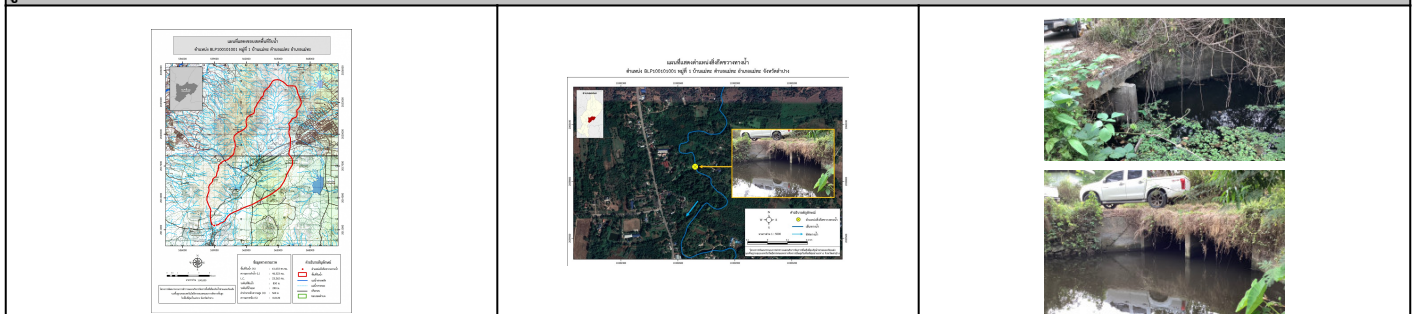
รูปภาพประกอบ

ความยาวของช่วงลำน้ำที่เกิดปัญหา เป็นจุดระยะ น้อยกว่า 10 เมตร การตัดผิวของลำน้ำ ไม่ตัดผิว วัสดุที่ใช้ตัดผิวของลำน้ำ -  
ลักษณะความเสียหาย น้ำท่วม ระดับ ปานกลาง ความถี่ที่เกิดความเสียหาย มากกว่า 4 ระดับความเสี่ยง น้อย  
ปีครั้ง

- > โดยธรรมชาติ -
- > โดยมนุษย์ จาก ระบบสาธารณสุขภาค: ท่อลอดถนนที่ตัดลำน้ำมีขนาดเล็กเกินไประบายน้ำหลากไม่ทัน  
สิ่งปฏิกูล

สภาพปัญหาการกีดขวางทางน้ำ	แนวทางและวิธีการแก้ไขปัญหาเบื้องต้น
เป็นท่อลอดเหลี่ยมขนาด กว้าง 1.80 เมตร สูง 1.80 เมตร จำนวน 2 ช่อง เป็นถนนภายในหมู่บ้าน มีการทับถมของตะกอนบริเวณปากท่อด้านเหนือน้ำ มีดินไม้และวัชพืชขึ้นปกคลุมปานกลาง เมื่อมีน้ำหลากมักไหลล้นข้ามถนนดังกล่าวเนื่องจากท่อลอดมีขนาดเล็ก และอุดตัน ไม่เหมาะสมกับปริมาณน้ำหลาก	ข้อมูลพื้นที่รับน้ำของตำแหน่งที่เกิดปัญหา A = 61.633 ตารางกิโลเมตร อัตราการไหลสูงสุด = 105.96 ลบ.ม./วินาที Return period = 100 ปี เนื่องจากเป็นถนนภายในชุมชนมีพื้นที่ไม่กว้างพอที่จะก่อสร้างสะพานควรเปลี่ยนขนาดท่อเป็นท่อลอดเหลี่ยมขนาด กว้าง 3.00 เมตร สูง 2.00 เมตร จำนวน 4 ช่อง และควรมีผนังป้องกันการกัดเซาะทั้งบริเวณเหนือน้ำ และท้ายน้ำเนื่องจากบริเวณดังกล่าวเป็นพื้นที่ลาดชันมีกระแสน้ำหลากที่ค่อนข้างรุนแรง ความลาดชันท้องน้ำ 0.012
