ชื่อลำน้ำ ห้วยแม่ทะ/เหมืองหลวง
หมู่บ้าน หมู่ที่ 2 ท่าแหน

ประเภทลำน้ำ ลำเหมือง
จังหวัด ลำปาง

วันที่สำรวจ 10 พฤษภาคม 2566

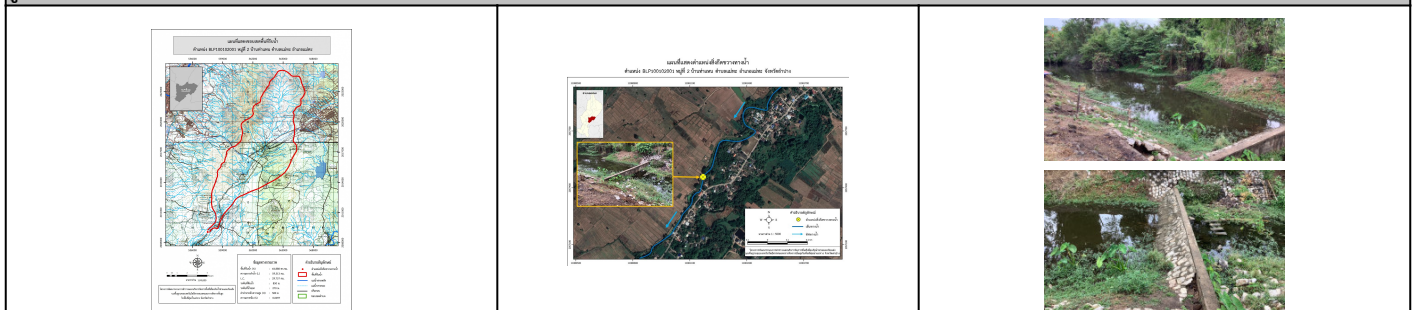
รูปภาพประกอบ

ลักษณะความเสียหาย น้ำท่วม ระดับ ปานกลาง

- > โดยธรรมชาติ ตลิ่งพังการกัดเซาะ ลำน้ำคดเคี้ยวมาก
- > โดยมนุษย์ จาก สิ่งปฏิภูล อื่นๆ (ฝายทดน้ำเข้าลำเหมือง)

สภาพปัญหาการกีดขวางทางน้ำ	แนวทางและวิธีการแก้ไขปัญหเบื้องต้น
บริเวณนี้เป็นฝายทดน้ำที่ทำหน้าที่ทดน้ำเข้าลำเหมืองหลวงอยู่บริเวณท้ายน้ำของฝาย WLP10010405 แต่เนื่องด้วยบริเวณดังกล่าวเป็นช่วงโค้งน้ำทำให้เมื่อน้ำหลากจะมีปริมาณน้ำไหลเข้าลำเหมืองมากกว่าลำน้ำเส้นหลักเกินความจุของลำเหมืองเกิดน้ำท่วมตลอดเส้นทางที่ลำเหมืองผ่าน	ข้อมูลพื้นที่รับน้ำของตำแหน่งที่เกิดปัญหา A = 64.888 ตารางกิโลเมตร อัตราการไหลสูงสุด = 109.45 ลบ.ม./วินาที Return period = 100 ปี ก่อสร้างประตูระบายน้ำที่สามารถ เปิด/ปิดได้เพื่อควบคุมปริมาณน้ำไม่ให้ไหลเข้าไปในลำเหมืองหลวงจนทำให้เกิดน้ำท่วมความลาดชันท้องน้ำ 0.0097
