ชื่อลำน้ำ ห้วยแม่ทะ เป็นสาขาของแม่น้ำ แม่จาง ประเภทลำน้ำ ลำห้วย วันที่สำรวจ 10 พฤษภาคม 2566
 หมู่บ้าน หมู่ที่ 2 ท่าแหวน ตำบล แม่ทะ อำเภอ แม่ทะ จังหวัด ลำปาง

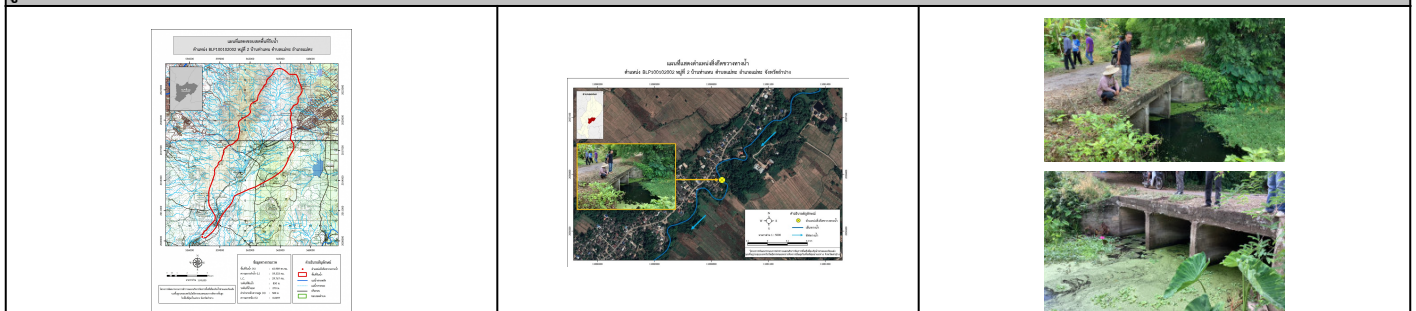
รูปภาพประกอบ

ลักษณะความเสียหาย น้ำท่วม ระดับ น้อย

- > โดยธรรมชาติ -
- > โดยมนุษย์ จาก ระบบสาธารณสุขโลก: ท่อลอดถนนที่ตัดลำน้ำมีขนาดเล็กเกินไประบายน้ำหลากไม่ทัน
สิ่งปลูก

สภาพปัญหาการกีดขวางทางน้ำ	แนวทางและวิธีการแก้ไขปัญหายเบื้องต้น
เป็นท่อลอดเหลี่ยมขนาด กว้าง 1.80 เมตร สูง 1.80 เมตร จำนวน 3 ช่อง เป็นถนนภายในหมู่บ้าน มีการทับถมของตะกอนบริเวณปากท่อด้านเหนือน้ำ มีต้นไม้ และวัชพืชขึ้นปกคลุมปานกลาง เมื่อมีน้ำหลากมักไหลลงขามถนน ดังกล่าวเนื่องจากท่อลอดมีขนาดเล็ก และอุดตัน ไม่เหมาะสมกับปริมาณน้ำหลาก	ข้อมูลพื้นที่รับน้ำของตำแหน่งที่เกิดปัญหา A = 65.989 ตารางกิโลเมตร อัตราการไหลสูงสุด = 110.62 ลบ.ม./วินาที Return period = 100 ปี เนื่องจากเป็นถนนภายในชุมชนมีพื้นที่ไม่กว้างพอที่จะก่อสร้างสะพานควร เปลี่ยนขนาดท่อเป็นท่อลอดเหลี่ยมขนาด กว้าง 3.00 เมตร สูง 2.00 เมตร จำนวน 4 ช่อง และควรมีผนังป้องกันการกัดเซาะทั้งบริเวณเหนือน้ำ และท้ายน้ำ เนื่องจากบริเวณดังกล่าวมีกระแสน้ำหลากที่ค่อนข้างรุนแรง ความลาดชันท้องน้ำ 0.0097
