ชื่อลำน้ำ ห้วยแม่สะเปา
หมู่บ้าน หมู่ที่ 7 ดอนไฟ

เป็นสาขาของแม่น้ำ แม่จาง
ตำบล ดอนไฟ อำเภอ แม่ทะ

ประเภทลำน้ำ ลำห้วย
จังหวัด ลำปาง

วันที่สำรวจ 23 พฤษภาคม 2566

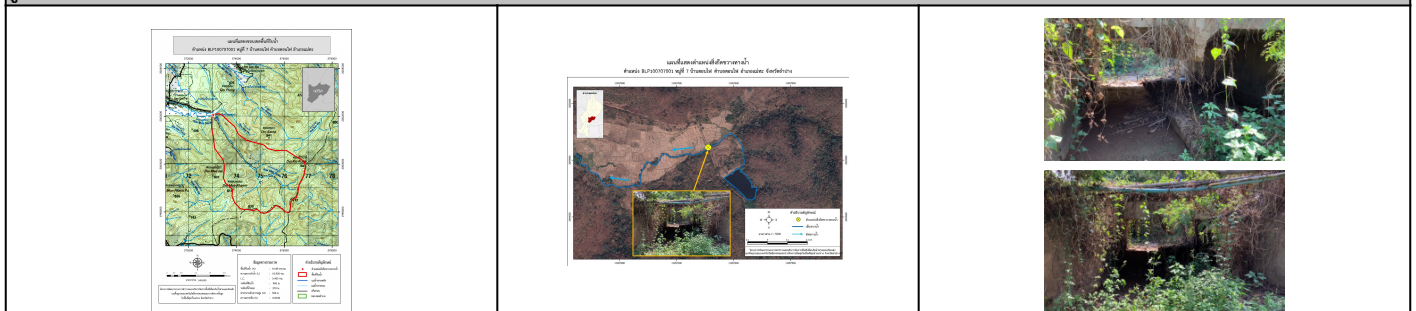
รูปภาพประกอบ

ลักษณะความเสียหาย น้ำท่วม ระดับ น้อย

> โดยมนุษย์ จาก ระบบสาธารณสุขปกศ: ท่อลอดถนนที่ตัดลำน้ำมีขนาดเล็กเกินไประบายน้ำหลากไม่ทัน
สิ่งปฏิกูล

ระดับการกีดขวาง ปานกลาง คิดเป็น 30-70%

สภาพปัญหาการกีดขวางทางน้ำ	แนวทางและวิธีการแก้ไขปัญหามุ่งต้น
<p>เป็นท่อลอดเหลี่ยมขนาด กว้าง 1.20 เมตร สูง 1.20 เมตร จำนวน 2 ช่อง ถูกทับเสากลางออกไปเพื่อช่วยระบายน้ำ เป็นถนนเข้าพื้นที่การเกษตร มีการกัดเซาะมากเมื่อมีน้ำหลากมักไหลลงขามถนนดังกล่าวเนื่องจากท่อลอด มีขนาดเล็ก และไม่เหมาะสมกับปริมาณน้ำหลาก</p>	<p>ข้อมูลพื้นที่รับน้ำของตำแหน่งที่เกิดปัญหา A = 9.189 ตารางกิโลเมตร L0 = 10.93 กิโลเมตร H = 590 เมตร C = 0.2 tc = 1.29 ชั่วโมง I = 45 มิลลิเมตร/ชั่วโมง อัตราการไหลสูงสุด = 22.99 ลบ.ม./วินาที Return period = 25 ปี</p> <p>ปัจจุบันมีการทับเสากลางออกไปทำให้ช่วยระบายน้ำได้ในระดับหนึ่งแต่ยังไม่ สามารถรองรับปริมาณน้ำหลากได้หากมีงบประมาณ ควรเปลี่ยนเป็นท่อลอดเหลี่ยมขนาด กว้าง 1.80 เมตร ลึก 1.80 เมตร จำนวน 2 ช่อง ความลาดชันท้องน้ำ 0.054</p>
