ชื่อลำน้ำ ห้วยแม่เอียง

วันที่สำรวจ 19 พฤษภาคม 2566

หมู่บ้าน หมู่ที่ 3 หุ่นกวางทอง

จังหวัด ลำปาง

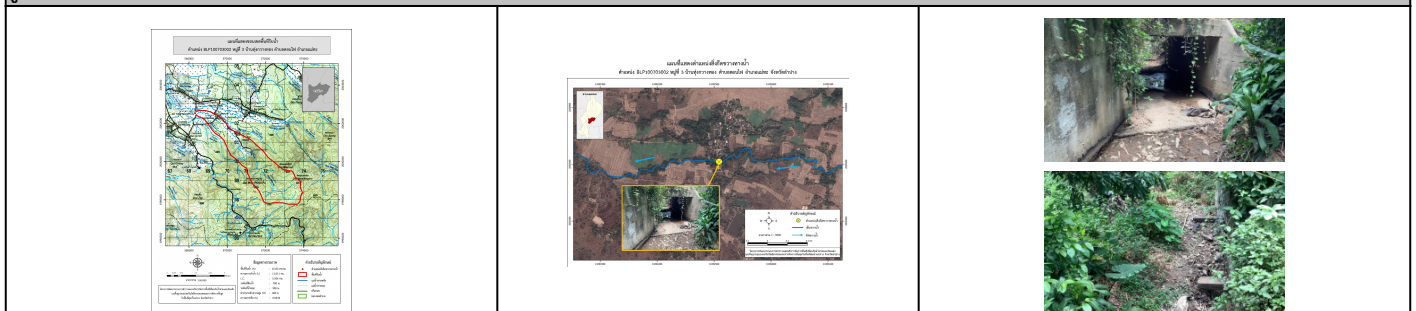
รูปภาพประกอบ

ลักษณะความเสียหาย น้ำท่วม ระดับ น้อย

- > โดยธรรมชาติ ตลิ่งพังการกัดเซาะ วัชพืช (หญ้า/ต้นไม้)
- > โดยมนุษย์ จาก ระบบสาธารณสุขปกศ: ท่อลอดถนนที่ตัดลำน้ำมีขนาดเล็กเกินไประบายน้ำหลากไม่ทัน
สิ่งปฏิกูล

สภาพปัญหาการกีดขวางทางน้ำ	แนวทางและวิธีการแก้ไขปัญหายเบื้องต้น
เป็นท่อลอดเหลี่ยมขนาด กว้าง 1.80 เมตร สูง 1.50 เมตร จำนวน 1 ช่อง เป็นถนนภายในหมู่บ้าน มีการกัดเซาะมากทำให้ถนนทรุดตัว เมื่อมีน้ำหลากมักไหลลงขามถนนดังกล่าวเนื่องจากท่อลอดมีขนาดเล็ก และไม่เหมาะสมกับปริมาณน้ำหลาก	ข้อมูลพื้นที่รับน้ำของตำแหน่งที่เกิดปัญหา A = 8.322 ตารางกิโลเมตร L0 = 11.011 กิโลเมตร H = 480 เมตร C = 0.2 tc = 1.408 ชั่วโมง I = 50 มิลลิเมตร/ชั่วโมง อัตราการไหลสูงสุด = 23.14 ลบ.ม./วินาที Return period = 25 ปี ควรเปลี่ยนเป็นท่อลอดเหลี่ยมขนาด กว้าง 1.80 เมตร ลึก 1.80 เมตร จำนวน 2 ช่อง และควรก่อสร้างแนวป้องกันกัดเซาะทั้งด้านเหนือน้ำ และท้ายน้ำ เพื่อไม่ให้กัดเซาะถนน ความลาดชันท้องน้ำ 0.0436
