ชื่อลำน้ำ ห้วยแม่บอม

วันที่สำรวจ 22 พฤษภาคม 2566

หมู่บ้าน หมู่ที่ 6 บอมพัฒนา

จังหวัด ลำปาง

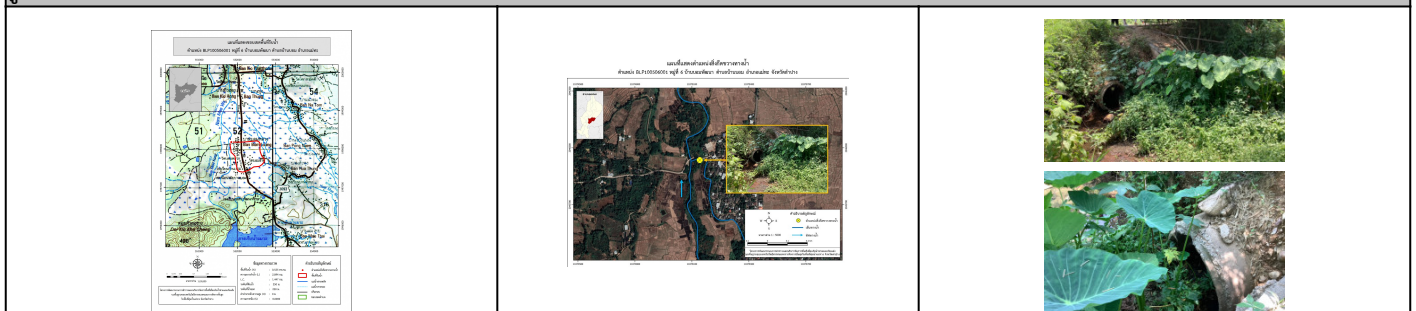
รูปภาพประกอบ

ลักษณะความเสียหาย น้ำท่วม ระดับ น้อย

- > โดยธรรมชาติ ตลิ่งพังการกัดเซาะ การทับถมของตะกอน (ลำน้ำตื้นเขิน) ลำน้ำแคบแค้วมาก วัชพืช (หญ้า/ต้นไม้)
- > โดยมนุษย์ จาก ระบบสาธารณสุขปกศ: ท่อลอดถนนที่ตัดลำน้ำมีขนาดเล็กเกินไประบายน้ำหลากไม่ทัน

สภาพปัญหาการกีดขวางทางน้ำ	แนวทางและวิธีการแก้ไขปัญหายเบื้องต้น
เป็นท่อลอดกลมขนาดเส้นผ่าศูนย์กลาง 1.00 เมตร จำนวน 3 ช่อง เป็นถนนภายในหมู่บ้าน มีขนาดเหมาะสมแล้วสามารถรองรับปริมาณหลากได้ แต่เนื่องจากในลำน้ำมีต้นไม และวัชพืชขึ้นคั่นขวางหนาแน่น และช่วงน้ำหลากมักมีเศษกิ่งไม้มาติดบริเวณปากท่อทำให้ไม่สามารถระบายน้ำได้เต็มศักยภาพ	ข้อมูลพื้นที่รับน้ำของตำแหน่งที่เกิดปัญหา $A = 0.525$ ตารางกิโลเมตร $L0 = 2.894$ กิโลเมตร $H = 20$ เมตร $C = 0.2$ $tc = 1.023$ ชั่วโมง $I = 70$ มิลลิเมตร/ชั่วโมง อัตราการไหลสูงสุด = 2.04 ลบ.ม./วินาที Return period = 25 ปี หน้าตัดระบายน้ำมีขนาดที่เหมาะสมแล้ว ควรวางมาตรการขุดลอก และกำจัดวัชพืชในลำน้ำเพื่อรองรับน้ำในฤดูน้ำหลาก ความลาดชันท้องน้ำ 0.0069
