ชื่อลำน้ำ ห้วยแม่บอม

วันที่สำรวจ 22 พฤษภาคม 2566

หมู่บ้าน หมู่ที่ 6 บอมพัฒนา

จังหวัด ลำปาง

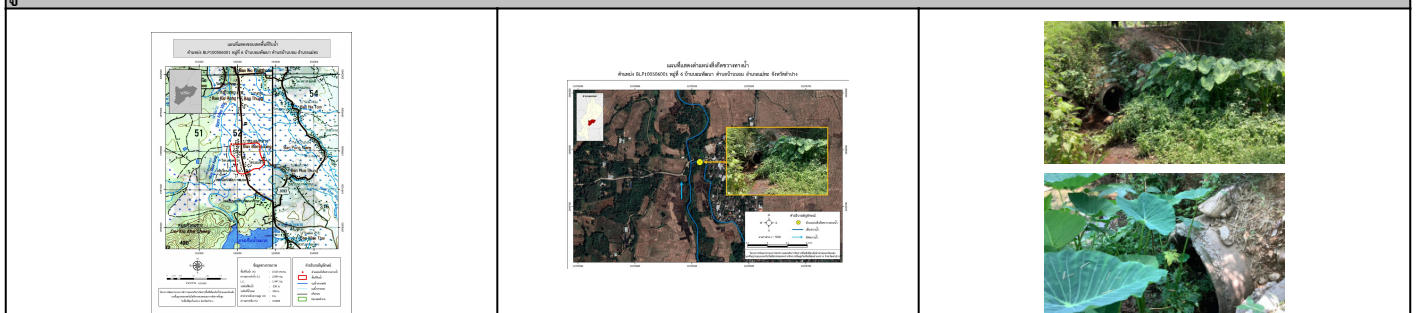
รูปภาพประกอบ

ลักษณะความเสียหาย น้ำท่วม ระดับ น้อย

> โดยมนุษย์ จาก ระบบสาธารณสุขปกศ: ท่อลอดถนนที่ตัดลำน้ำมีขนาดเล็กเกินไประบายน้ำหลากไม่ทัน

สภาพปัญหาการกีดขวางทางน้ำ	แนวทางและวิธีการแก้ไขปัญหายเบื้องต้น
เป็นท่อลอดกลมขนาดเส้นผ่าศูนย์กลาง 1.00 เมตร จำนวน 3 ช่อง เป็นถนนภายในหมู่บ้าน มีขนาดเหมาะสมแล้วสามารถรองรับปริมาณหลากได้ แต่เนื่องจากในลำน้ำมีต้นไม และวัชพืชขึ้นคั่นขวางหนาแน่น และช่วงน้ำหลากมักมีเศษกิ่งไม้มาติดบริเวณปากท่อทำให้ไม่สามารถระบายน้ำได้เต็มศักยภาพ	ข้อมูลพื้นที่รับน้ำของตำแหน่งที่เกิดปัญหา $A = 0.525$ ตารางกิโลเมตร $L0 = 2.894$ กิโลเมตร $H = 20$ เมตร $C = 0.2$ $tc = 1.023$ ชั่วโมง $I = 70$ มิลลิเมตร/ชั่วโมง อัตราการไหลสูงสุด = 2.04 ลบ.ม./วินาที Return period = 25 ปี หน้าตัดระบายน้ำมีขนาดที่เหมาะสมแล้ว ควรวางมาตรการขุดลอก และกำจัดวัชพืชในลำน้ำเพื่อรองรับน้ำในฤดูน้ำหลาก ความลาดชันท้องน้ำ 0.0069
