ชื่อลำน้ำ ห้วยแม่บอม

วันที่สำรวจ 22 พฤษภาคม 2566

หมู่บ้าน หมู่ที่ 6 บอมพัฒนา

จังหวัด ลำปาง

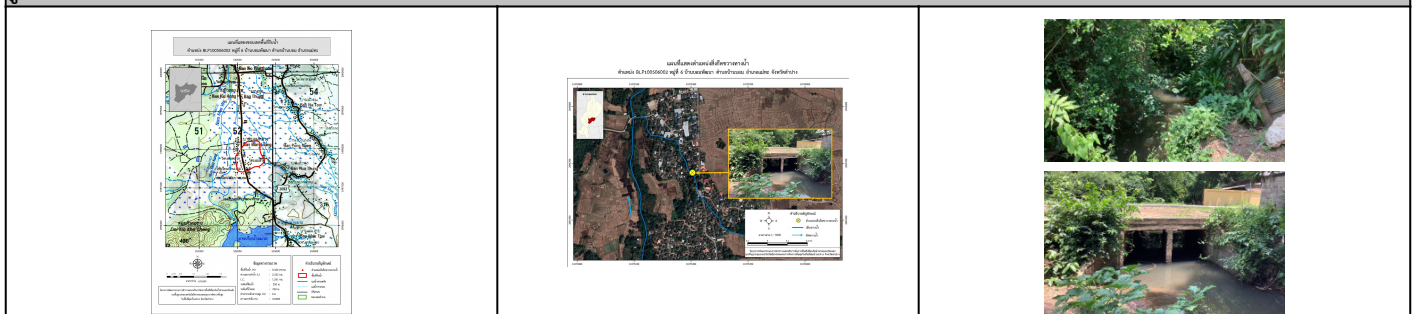
รูปภาพประกอบ

ลักษณะความเสียหาย น้ำท่วม ระดับ น้อย

- > โดยธรรมชาติ ตลิ่งพังการกัดเซาะ การทับถมของตะกอน (ลำน้ำตื้นเขิน) วัชพืช (หญ้า/ต้นไม้)
- > โดยมนุษย์ จาก ระบบสาธารณสุขภาค: ท่อลอดถนนที่ตัดลำน้ำมีขนาดเล็กเกินไประบายน้ำหลากไม่ทัน

สภาพปัญหาการกีดขวางทางน้ำ	แนวทางและวิธีการแก้ไขปัญหายเบื้องต้น
เป็นท่อลอดเหลี่ยมขนาด กว้าง 1.20 เมตร สูง 1.20 เมตร จำนวน 2 ช่อง เป็นถนนภายในหมู่บ้าน มีขนาดเหมาะสมแล้วสามารถรองรับปริมาณหลากได้ แต่เนื่องจากในลำน้ำมีต้นไม และวัชพืชขึ้นคั่นขวางหนาแน่น และช่วงน้ำหลากมักมีเศษกิ่งไม้มาติดบริเวณปากท่อทำให้ไม่สามารถระบายน้ำได้เต็มศักยภาพ	ข้อมูลพื้นที่รับน้ำของตำแหน่งที่เกิดปัญหา $A = 0.426$ ตารางกิโลเมตร $L0 = 2.522$ กิโลเมตร $H = 20$ เมตร $C = 0.2$ $tc = 0.872$ ชั่วโมง $I = 70$ มิลลิเมตร/ชั่วโมง อัตราการไหลสูงสุด = 1.66 ลบ.ม./วินาที Return period = 25 ปี หน้าตัดระบายน้ำมีขนาดที่เหมาะสมแล้ว ควรวางมาตรการขุดลอก และกำจัดวัชพืชในลำน้ำเพื่อรองรับน้ำในฤดูน้ำหลาก ความลาดชันท้องน้ำ 0.0079
