ชื่อลำน้ำ ห้วยแม่บอม

วันที่สำรวจ 22 พฤษภาคม 2566

หมู่บ้าน หมู่ที่ 6 บอมพัฒนา

จังหวัด ลำปาง

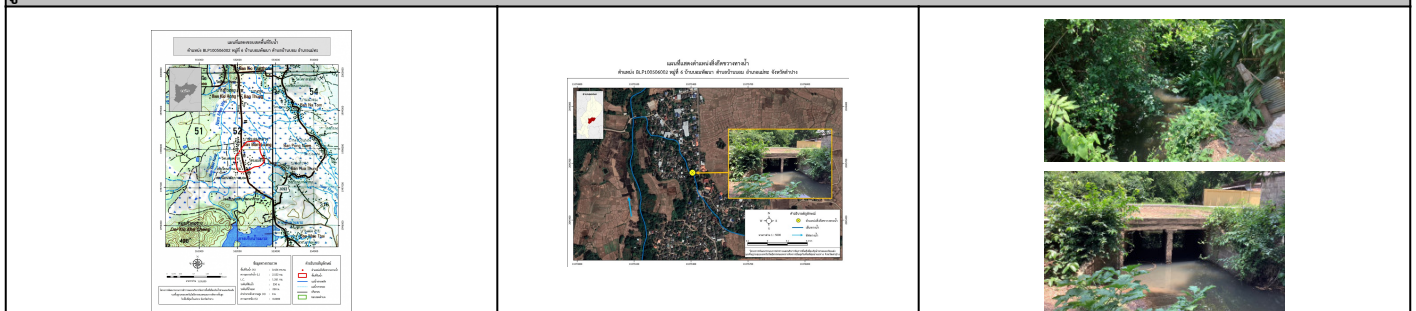
รูปภาพประกอบ

ลักษณะความเสียหาย น้ำท่วม ระดับ น้อย

- > โดยธรรมชาติ ตลิ่งพังการกัดเซาะ การทับถมของตะกอน (ลำน้ำตื้นเขิน) วัชพืช (หญ้า/ต้นไม้)
- > โดยมนุษย์ จาก ระบบสาธารณสุขภาค: ท่อลอดถนนที่ตัดลำน้ำมีขนาดเล็กเกินไประบายน้ำหลากไม่ทัน

สภาพปัญหาการกีดขวางทางน้ำ	แนวทางและวิธีการแก้ไขปัญหายเบื้องต้น
เป็นท่อลอดเหลี่ยมขนาด กว้าง 1.20 เมตร สูง 1.20 เมตร จำนวน 2 ช่อง เป็นถนนภายในหมู่บ้าน มีขนาดเหมาะสมแล้วสามารถรองรับปริมาณหลากได้ แต่เนื่องจากในลำน้ำมีต้นไม้อุดตันและวัชพืชขึ้นคั่นขวางหนาแน่น และช่วงน้ำหลากมักมีเศษกิ่งไม้มาติดบริเวณปากท่อทำให้ไม่สามารถระบายน้ำได้เต็มศักยภาพ	ข้อมูลพื้นที่รับน้ำของตำแหน่งที่เกิดปัญหา $A = 0.426$ ตารางกิโลเมตร $L0 = 2.522$ กิโลเมตร $H = 20$ เมตร $C = 0.2$ $tc = 0.872$ ชั่วโมง $I = 70$ มิลลิเมตร/ชั่วโมง อัตราการไหลสูงสุด = 1.66 ลบ.ม./วินาที Return period = 25 ปี หน้าตัดระบายน้ำมีขนาดที่เหมาะสมแล้ว ควรวางมาตรการขุดลอก และกำจัดวัชพืชในลำน้ำเพื่อรองรับน้ำในฤดูน้ำหลาก ความลาดชันท้องน้ำ 0.0079
