ชื่อลำน้ำ ห้วยแม่บอม

วันที่สำรวจ 22 พฤษภาคม 2566

หมู่บ้าน หมู่ที่ 6 บอมพัฒนา

จังหวัด ลำปาง

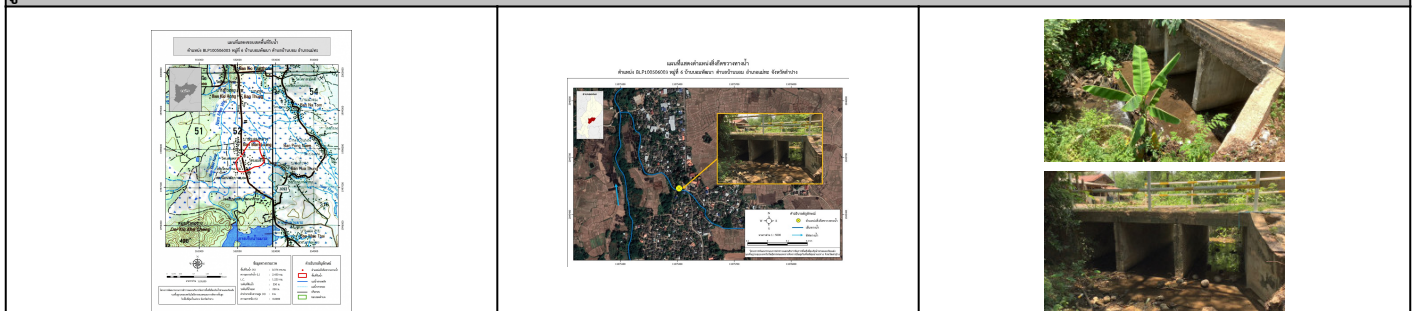
รูปภาพประกอบ

ลักษณะความเสียหาย น้ำท่วม ระดับ น้อย

- > โดยธรรมชาติ ตลิ่งพังการกัดเซาะ การทับถมของตะกอน (ลำน้ำตื้นเขิน) วัชพืช (หญ้า/ต้นไม้)
- > โดยมนุษย์ จาก ระบบสาธารณสุขโลก: ท่อลอดถนนที่ตัดลำน้ำมีขนาดเล็กเกินไประบายน้ำหลากไม่ทัน

สภาพปัญหาการกีดขวางทางน้ำ	แนวทางและวิธีการแก้ไขปัญหายเบื้องต้น
เป็นท่อลอดเหลี่ยมขนาด กว้าง 1.50 เมตร สูง 1.50 เมตร จำนวน 3 ช่อง เป็นถนนภายในหมู่บ้าน มีขนาดเหมาะสมแล้วสามารถรองรับปริมาณหลากได้ แต่เนื่องจากในลำน้ำมีต้นไม และวัชพืชขึ้นคั่นขวางหนาแน่น และช่วงน้ำหลากมักมีเศษกิ่งไม้มาติดบริเวณปากท่อทำให้ไม่สามารถระบายน้ำได้เต็มศักยภาพ	ข้อมูลพื้นที่รับน้ำของตำแหน่งที่เกิดปัญหา $A = 0.374$ ตารางกิโลเมตร $L0 = 2.45$ กิโลเมตร $H = 20$ เมตร $C = 0.2$ $tc = 0.843820896$ ชั่วโมง $I = 70$ มิลลิเมตร/ชั่วโมง อัตราการไหลสูงสุด = 1.46 ลบ.ม./วินาที Return period = 25 ปี หน้าตัดระบายน้ำมีขนาดที่เหมาะสมแล้ว ควรวางมาตรการขุดลอก และกำจัดวัชพืชในลำน้ำเพื่อรองรับน้ำในฤดูน้ำหลาก ความลาดชันท้องน้ำ 0.0082
