ชื่อลำน้ำ ห้วยแม่บอม  
หมู่บ้าน หมู่ที่ 1 บอม

เป็นสาขาของแม่น้ำ ห้วยแม่เว/แม่น้ำจาง  
ตำบล บ้านบอม อำเภอ แม่ทะ

ประเภทลำน้ำ ลำห้วย  
จังหวัด ลำปาง

วันที่สำรวจ 22 พฤษภาคม 2566

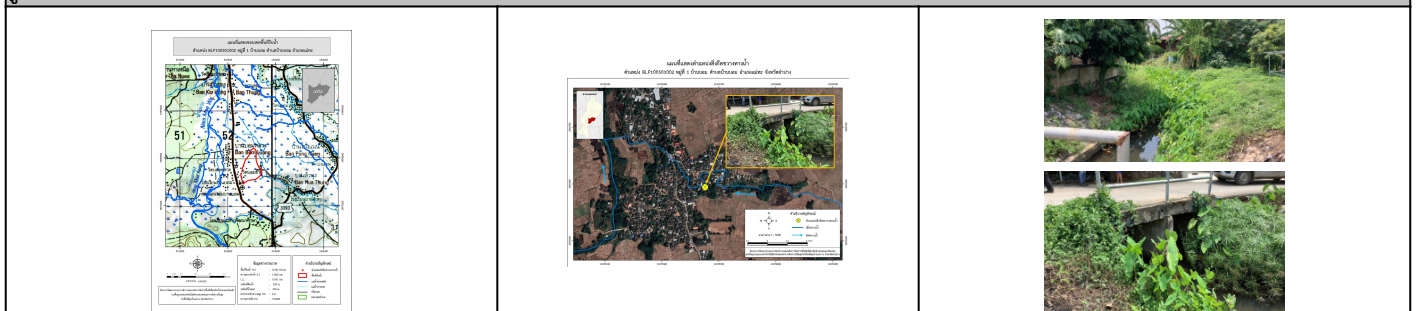
รูปภาพประกอบ

ลักษณะความเสียหาย น้ำท่วม ระดับ น้อย

- > โดยธรรมชาติ วัชพืช (หญ้า/ต้นไม้)
- > โดยมนุษย์ จาก ระบบสาธารณสุขโลก: ท่อลอดถนนที่ตัดลำน้ำมีขนาดเล็กเกินไประบายน้ำหลากไม่ทัน  
สิ่งปฏิกูล

ระดับการกีดขวาง น้อย คิดเป็น 1-30%

สภาพปัญหาการกีดขวางทางน้ำ	แนวทางและวิธีการแก้ไขปัญหเบื้องต้น
เป็นท่อลอดเหลี่ยมขนาด กว้าง 1.50 เมตร สูง 1.50 เมตร จำนวน 2 ช่อง เป็นถนนภายในหมู่บ้าน มีขนาดเหมาะสมแล้วสามารถรองรับปริมาณหลากได้ แต่เนื่องจากในลำน้ำมีต้นไม และวัชพืชขึ้นคั่นขวางหนาแน่น และช่วงน้ำหลากมักมีเศษกิ่งไม้มาติดบริเวณปากท่อทำให้ไม่สามารถระบายน้ำได้เต็มศักยภาพ	ข้อมูลพื้นที่รับน้ำของตำแหน่งที่เกิดปัญหา A = 0.181 ตารางกิโลเมตร L0 = 1.863 กิโลเมตร H = 20 เมตร C = 0.2 tc = 0.615 ชั่วโมง l = 80 มิลลิเมตร/ชั่วโมง อัตราการไหลสูงสุด = 0.8 ลบ.ม./วินาที Return period = 25 ปี หน้าตัดระบายน้ำมีขนาดที่เหมาะสมแล้ว ควรวางมาตรการขุดลอก และกำจัดวัชพืชในลำน้ำเพื่อรองรับน้ำในฤดูน้ำหลาก ความลาดชันท้องน้ำ 0.0107
