ชื่อลำน้ำ ห้วยแม่บอม
หมู่บ้าน หมู่ที่ 1 บอม

เป็นสาขาของแม่น้ำ ห้วยแม่เว/แม่น้ำจาง
ตำบล บ้านบอม อำเภอ แม่ทะ

ประเภทลำน้ำ ลำห้วย
จังหวัด ลำปาง

วันที่สำรวจ 22 พฤษภาคม 2566

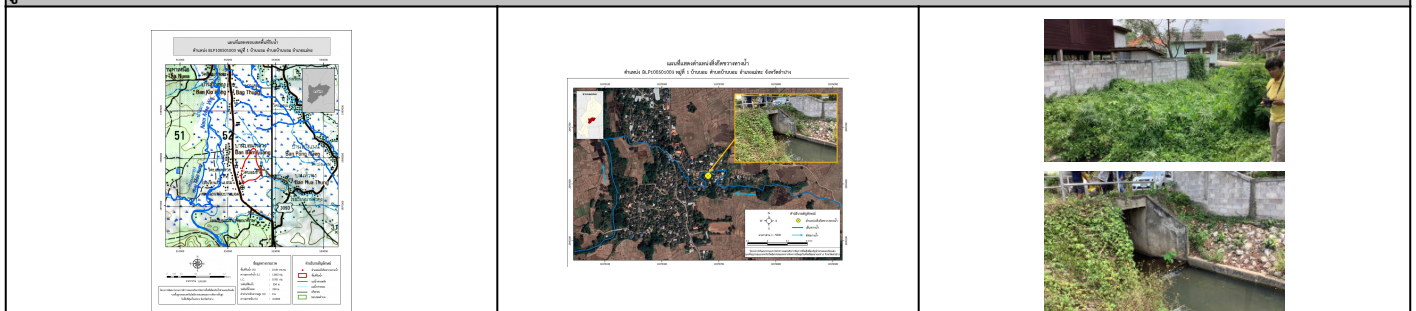
รูปภาพประกอบ

ลักษณะความเสียหาย น้ำท่วม ระดับ น้อย

- > โดยธรรมชาติ วัชพืช (หญ้า/ต้นไม้)
- > โดยมนุษย์ จาก ระบบสาธารณสุขภาค: ท่อลอดถนนที่ตัดลำน้ำมีขนาดเล็กเกินไประบายน้ำหลากไม่ทัน
สิ่งปฏิกูล

สภาพปัญหาการกีดขวางทางน้ำ	แนวทางและวิธีการแก้ไขปัญหายเบื้องต้น
เป็นท่อลอดเหลี่ยมขนาด กว้าง 1.50 เมตร สูง 2.00 เมตร จำนวน 1 ช่อง เป็นถนนภายในหมู่บ้าน มีขนาดเหมาะสมแล้วสามารถรองรับปริมาณหลากได้ แต่เนื่องจากในลำน้ำมีต้นไม้อุดตัน และวัชพืชขึ้นคั่นขวางหนาแน่น และช่วงน้ำหลากมักมีเศษกิ่งไม้มาติดบริเวณปากท่อทำให้ไม่สามารถระบายน้ำได้เต็มศักยภาพ	ข้อมูลพื้นที่รับน้ำของตำแหน่งที่เกิดปัญหา A = 0.181 ตารางกิโลเมตร L0 = 1.863 กิโลเมตร H = 20 เมตร C = 0.2 tc = 0.615 ชั่วโมง I = 80 มิลลิเมตร/ชั่วโมง อัตราการไหลสูงสุด = 0.8 ลบ.ม./วินาที Return period = 25 ปี หน้าตัดระบายน้ำมีขนาดที่เหมาะสมแล้ว ควรวางมาตรการขุดลอก และกำจัดวัชพืชในลำน้ำเพื่อรองรับน้ำในฤดูน้ำหลาก ความลาดชันท้องน้ำ 0.0107
