ชื่อลำน้ำ ห้วยแม่บอม
หมู่บ้าน หมู่ที่ 1 บอม

เป็นสาขาของแม่น้ำ ห้วยแม่เว/แม่น้ำจาง
ตำบล บ้านบอม อำเภอ แม่ทะ

ประเภทลำน้ำ ลำห้วย
จังหวัด ลำปาง

วันที่สำรวจ 22 พฤษภาคม 2566

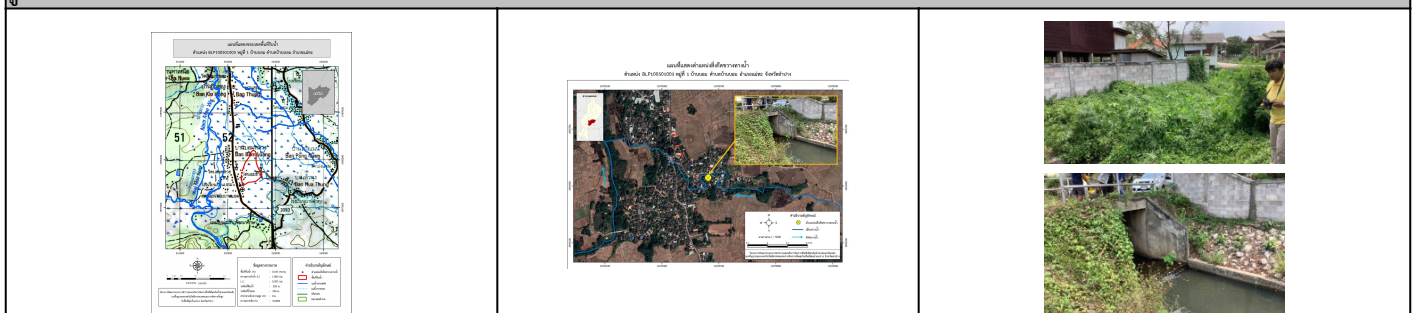
รูปภาพประกอบ

ลักษณะความเสียหาย น้ำท่วม ระดับ น้อย

- > โดยธรรมชาติ วัชพืช (หญ้า/ต้นไม้)
- > โดยมนุษย์ จาก ระบบสาธารณสุขภาค: ท่อลอดถนนที่ตัดลำน้ำมีขนาดเล็กเกินไประบายน้ำหลากไม่ทัน
สิ่งปฏิกูล

สภาพปัญหาการกีดขวางทางน้ำ	แนวทางและวิธีการแก้ไขปัญหายเบื้องต้น
เป็นท่อลอดเหลี่ยมขนาด กว้าง 1.50 เมตร สูง 2.00 เมตร จำนวน 1 ช่อง เป็นถนนภายในหมู่บ้าน มีขนาดเหมาะสมแล้วสามารถรองรับปริมาณหลากได้ แต่เนื่องจากในลำน้ำมีต้นไม และวัชพืชขึ้นค่อนข้างหนาแน่น และช่วงน้ำหลากมักมีเศษกิ่งไม้มาติดบริเวณปากท่อทำให้ไม่สามารถระบายน้ำได้เต็มศักยภาพ	ข้อมูลพื้นที่รับน้ำของตำแหน่งที่เกิดปัญหา A = 0.181 ตารางกิโลเมตร L0 = 1.863 กิโลเมตร H = 20 เมตร C = 0.2 tc = 0.615 ชั่วโมง I = 80 มิลลิเมตร/ชั่วโมง อัตราการไหลสูงสุด = 0.8 ลบ.ม./วินาที Return period = 25 ปี หน้าตัดระบายน้ำมีขนาดที่เหมาะสมแล้ว ควรวางมาตรการขุดลอก และกำจัดวัชพืชในลำน้ำเพื่อรองรับน้ำในฤดูน้ำหลาก ความลาดชันท้องน้ำ 0.0107
