ชื่อลำน้ำ ห้วยแม่บอม
หมู่บ้าน หมู่ที่ 1 บอม

เป็นสาขาของแม่น้ำ ห้วยแม่เว/แม่น้ำจาง
ตำบล บ้านบอม อำเภอ แม่ทะ

ประเภทลำน้ำ ลำห้วย
จังหวัด ลำปาง

วันที่สำรวจ 22 พฤษภาคม 2566

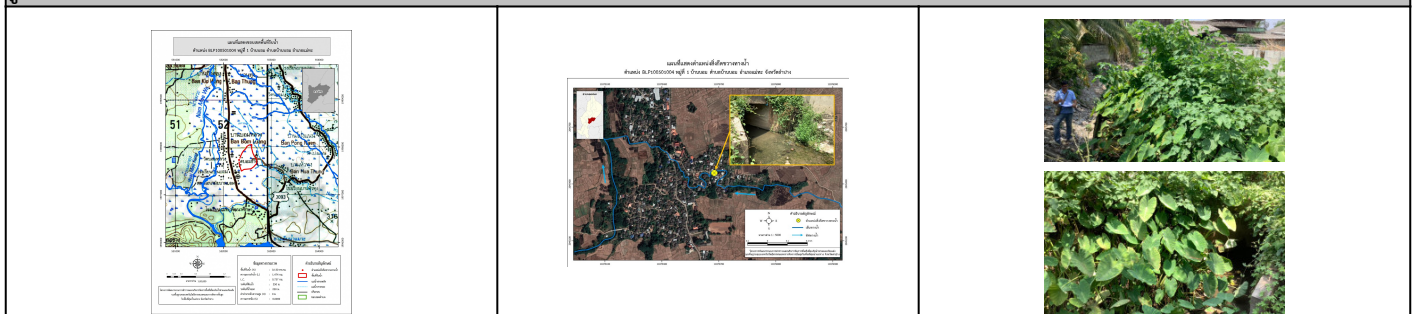
รูปภาพประกอบ

ลักษณะความเสียหาย น้ำท่วม ระดับ น้อย

- > โดยธรรมชาติ วัชพืช (หญ้า/ต้นไม้)
- > โดยมนุษย์ จาก ระบบสาธารณสุขโลก: ท่อลอดถนนที่ตัดลำน้ำมีขนาดเล็กเกินไประบายน้ำหลากไม่ทัน
สิ่งปฏิกูล

สภาพปัญหาการกีดขวางทางน้ำ	แนวทางและวิธีการแก้ไขปัญหเบื้องต้น
เป็นท่อลอดเหลี่ยมขนาด กว้าง 2.0 เมตร สูง 1.50 เมตร จำนวน 1 ช่อง เป็นถนนภายในหมู่บ้าน มีขนาดเหมาะสมแล้วสามารถรองรับปริมาณหลากได้ แต่เนื่องจากในลำน้ำมีต้นไม และวัชพืชขึ้นคั่นขวางหนาแน่น และช่วงน้ำหลากมักมีเศษกิ่งไม้มาติดบริเวณปากท่อทำให้ไม่สามารถระบายน้ำได้เต็มศักยภาพ	ข้อมูลพื้นที่รับน้ำของตำแหน่งที่เกิดปัญหา A = 0.13 ตารางกิโลเมตร L0 = 1.474 กิโลเมตร H = 20 เมตร C = 0.2 tc = 0.469 ชั่วโมง I = 100 มิลลิเมตร/ชั่วโมง อัตราการไหลสูงสุด = 0.72 ลบ.ม./วินาที Return period = 25 ปี หน้าตัดระบายน้ำมีขนาดที่เหมาะสมแล้ว ควรวางมาตรการขุดลอก และกำจัดวัชพืชในลำน้ำเพื่อรองรับน้ำในฤดูน้ำหลาก ความลาดชันท้องน้ำ 0.0136
