ชื่อลำน้ำ ห้วยแม่บอม
หมู่บ้าน หมู่ที่ 1 บอม

เป็นสาขาของแม่น้ำ ห้วยแม่เว/แม่น้ำจาง
ตำบล บ้านบอม อำเภอ แม่ทะ

ประเภทลำน้ำ ลำห้วย
จังหวัด ลำปาง

วันที่สำรวจ 22 พฤษภาคม 2566

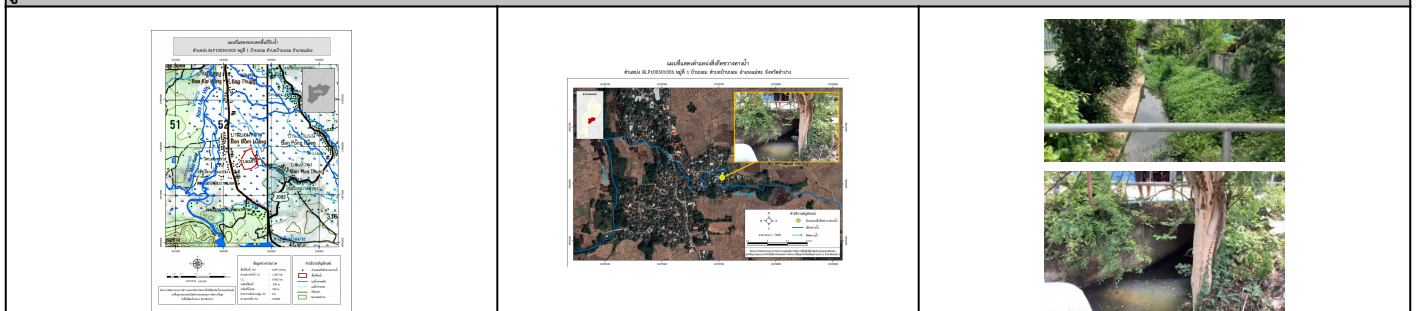
รูปภาพประกอบ

ลักษณะความเสียหาย น้ำท่วม ระดับ น้อย

- > โดยธรรมชาติ วัชพืช (หญ้า/ต้นไม้)
- > โดยมนุษย์ จาก ระบบสาธารณสุขภาค: ท่อลอดถนนที่ตัดลำน้ำมีขนาดเล็กเกินไประบายน้ำหลากไม่ทัน
สิ่งปฏิกูล

ระดับการกีดขวาง น้อย คิดเป็น 1-30%

สภาพปัญหาการกีดขวางทางน้ำ	แนวทางและวิธีการแก้ไขปัญหายเบื้องต้น
เป็นท่อลอดเหลี่ยมขนาด กว้าง 1.50 เมตร สูง 1.50 เมตร จำนวน 1 ช่อง เป็นถนนภายในหมู่บ้าน มีขนาดเหมาะสมแล้วสามารถรองรับปริมาณหลากได้ แต่เนื่องจากในลำน้ำมีต้นไม และวัชพืชขึ้นค่อนข้างหนาแน่น และช่วงน้ำหลากมักมีเศษกิ่งไม้มาติดบริเวณปากท่อทำให้ไม่สามารถระบายน้ำได้เต็มศักยภาพ	ข้อมูลพื้นที่รับน้ำของตำแหน่งที่เกิดปัญหา A = 0.097 ตารางกิโลเมตร L0 = 1.203 กิโลเมตร H = 20 เมตร C = 0.2 tc = 0.371 ชั่วโมง l = 110 มิลลิเมตร/ชั่วโมง อัตราการไหลสูงสุด = 0.59 ลบ.ม./วินาที Return period = 25 ปี หน้าตัดระบายน้ำมีขนาดที่เหมาะสมแล้ว ควรวางมาตรการขุดลอก และกำจัดวัชพืชในลำน้ำเพื่อรองรับน้ำในฤดูน้ำหลาก ความลาดชันท้องน้ำ 0.0166
