ข้อมูลสภาพปัญหาและแนวทางการแก้ไขปัญหาเบื้องต้นของตำแหน่งการกีดขวางทางน้ำ จังหวัดแพร่

รหัสตำแหน่งกีดขวางที่ : BPH0208003002

ชื่อลำน้ำ ลำเหมืองไม่มีชื่อ เป็นสาขาของแม่น้ำ แม่คำมี/ยม ประเภทลำน้ำ ลำเหมือง วันที่สำรวจ 7 พฤษภาคม 2568
 หมู่บ้าน หมู่ที่ 3 บ้านแม่ย่างกาด ตำบล แม่ย่างตาล อำเภอ ร้องกวาง จังหวัด แพร่

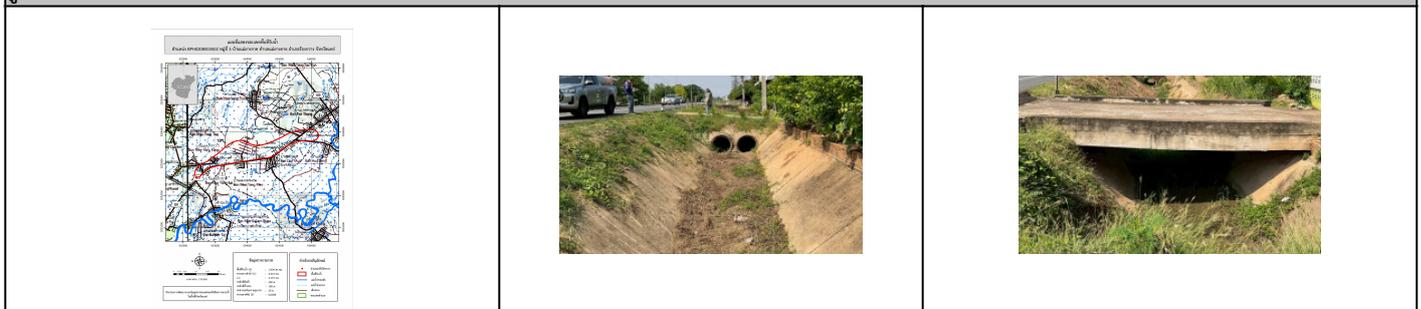
รูปภาพประกอบ

สภาพปัญหาการกีดขวางทางน้ำ	แนวทางและวิธีการแก้ไขปัญหาเบื้องต้น
เป็นท่อลอดกลมขนาดเส้นผ่าศูนย์กลาง 0.80 เมตร จำนวน 2 ช่อง ถูกวางไว้ข้างถนน ท่อลอดดังกล่าวมีขนาดเล็กเกินไปทำให้ระบายน้ำหลากไม่ทัน และเนื่องจากการทำถนนทับลำน้ำเดิมทำให้ลำน้ำถูกบีบให้เล็กลงจากลำน้ำเดิม เนื่องจากเป็นลำน้ำสายหลักหน้าตัดลำน้ำก่อน และหลังท่อลอดดังกล่าวไม่สามารถรองรับปริมาณน้ำได้	ข้อมูลพื้นที่รับน้ำของตำแหน่งที่เกิดปัญหา $A = 1.63$ ตารางกิโลเมตร $L_0 = 4.31$ กิโลเมตร $H = 20$ เมตร $C = 0.50$ $t_c = 1.96$ ชั่วโมง $I = 46.36$ มิลลิเมตร/ชั่วโมง อัตราการไหลสูงสุด = 10.53 ลบ.ม./วินาที Return period = 10 ปี ควรพิจารณาปรับปรุงโครงสร้างโดยเปลี่ยนเป็นท่อลอดเหลี่ยม ขนาด 1.5 x 2 เมตร จำนวน 1 ช่อง เพื่อขยายหน้าตัดและเพิ่มศักยภาพการระบายน้ำหลาก ความลาดชันท้องน้ำ 0.005
