ข้อมูลสภาพปัญหาและแนวทางการแก้ไขปัญหาเบื้องต้นของตำแหน่งการกีดขวางทางน้ำ จังหวัดแพร่

รหัสตำแหน่งกีดขวางที่ : BPH0214001001

ชื่อลำน้ำ เหมืองแม่ทราย เป็นสาขาของแม่น้ำ แม่ทราย/ยม ประเภทลำน้ำ แม่น้ำสาขา  
หมู่บ้าน หมู่ที่ 1 บ้านแม่ทราย ตำบล แม่ทราย อำเภอ ร้องกวาง จังหวัด แพร่

วันที่สำรวจ 7 พฤษภาคม 2568

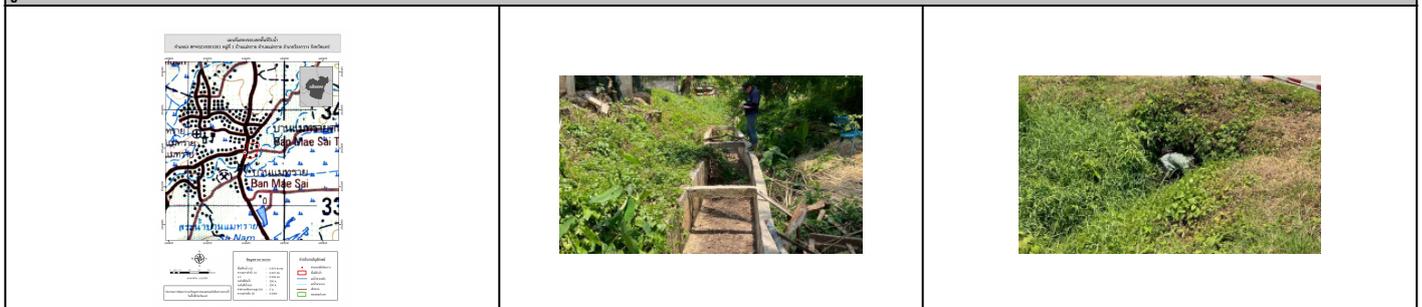
รูปภาพประกอบ

ความยาวของช่วงลำน้ำที่เกิดปัญหา เป็นจุดระยะ น้อยกว่า 10 เมตร การคาดผิวของลำน้ำ ดาดผิว วัสดุที่ใช้คาดผิวของลำน้ำ คอนกรีต  
ลักษณะความเสียหาย น้ำท่วม ระดับ น้อย ความถี่ที่เกิดความเสียหาย ทุกปี ระดับความเสี่ยง ปานกลาง

- > โดยธรรมชาติ -
- > โดยมนุษย์ จาก ระบบสาธารณสุขภาค: ท่อลอดถนนที่ตัดลำน้ำมีขนาดเล็กเกินไประบายน้ำหลากไม่ทัน

ระดับการกีดขวาง ปานกลาง คิดเป็น 30-70%

สภาพปัญหาการกีดขวางทางน้ำ	แนวทางและวิธีการแก้ไขปัญหาเบื้องต้น
เป็นท่อลอดกลมขนาดเส้นผ่าศูนย์กลาง 1.00 เมตร จำนวน 1 ช่อง ถูกวางไว้ด้านใต้ของถนน นอกจากนี้ยังมีขี้น้ำขุ่นขึ้นด้านท้ายของท่อกลม ท่อกลมดังกล่าวมีขนาดเล็กเกินไปทำให้ระบายน้ำหลากไม่ทัน	ข้อมูลพื้นที่รับน้ำของตำแหน่งที่เกิดปัญหา A = 0.02 ตารางกิโลเมตร L0 = 0.01 กิโลเมตร H = 5 เมตร C = 0.50 tc = 0.01 ชั่วโมง l = 180.92 มิลลิเมตร/ชั่วโมง อัตราการไหลสูงสุด = 0.45 ลบ.ม./วินาที Return period = 10 ปี  หน้าตัดระบายน้ำมีขนาดที่เหมาะสมแล้ว ควรวางมาตรการขุดลอก กำจัดวัชพืช กิ่งไม้และสิ่งปฏิกูลในลำน้ำเพื่อรองรับน้ำในฤดูน้ำหลาก ควรใส่ประตูควบคุมน้ำไว้ที่ปากลำน้ำเหมือน และเปิดปิดให้ถูกต้องตามฤดูกาล ความลาดชันท้องน้ำ 0.005
