ข้อมูลสภาพปัญหาและแนวทางการแก้ไขปัญหาเบื้องต้นของตำแหน่งการกีดขวางทางน้ำ จังหวัดแพร่

รหัสตำแหน่งกีดขวางที่ : BPH0214003001

ชื่อลำน้ำ แม่ทราย

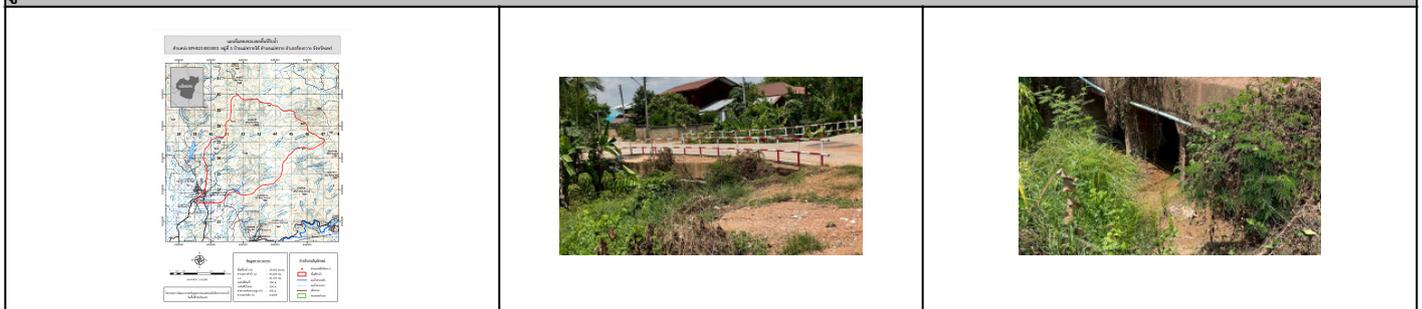
รูปภาพประกอบ

ความยาวของช่วงลำน้ำที่เกิดปัญหา เป็นจุดระยะ น้อยกว่า 10 เมตร การคาดผิวของลำน้ำ ไม่คาดผิว วัสดุที่ใช้คาดผิวของลำน้ำ -  
ลักษณะความเสียหาย น้ำท่วม ระดับ ปานกลาง ความถี่ที่เกิดความเสียหาย ทุกปี ระดับความเสี่ยง มาก

- > โดยธรรมชาติ -
- > โดยมนุษย์ จาก ระบบสาธารณสุขปกศ: ท่อลอดถนนที่ตัดลำน้ำมีขนาดเล็กเกินไประบายน้ำหลากไม่ทัน

ระดับการกีดขวาง ปานกลาง คิดเป็น 30-70%

สภาพปัญหาการกีดขวางทางน้ำ	แนวทางและวิธีการแก้ไขปัญหเบื้องต้น
เป็นท่อลอดเหลี่ยมขนาดกว้าง 1.50 เมตร สูง 1.80 เมตร จำนวน 3 ช่อง ถูกวางอยู่ใต้ถนนในเขตชุมชน เนื่องจากเป็นลำน้ำสายหลัก หน้าตัดลำน้ำก่อนและหลังท่อลอดดังกล่าวสามารถสามารถรองรับปริมาณน้ำได้ ท่อลอดเหลี่ยมดังกล่าวมีเศษกิ่งไม้มาติด และมีวัชพืชขึ้นพองประมาณ ทำให้ระดับน้ำด้านเหนือน้ำสูงกว่าปกติในปีที่มีปริมาณน้ำมากทำให้เอ่อล้นตลิ่ง	ข้อมูลพื้นที่รับน้ำของตำแหน่งที่เกิดปัญหา A = 28.60 ตารางกิโลเมตร อัตราการไหลสูงสุด = 152.56 ลบ.ม./วินาที Return period = 25 ปี  ควรพิจารณาปรับปรุงโครงสร้างโดยเปลี่ยนเป็นสะพาน เพื่อขยายหน้าตัดและเพิ่มศักยภาพการระบายน้ำหลาก ความลาดชันท้องน้ำ 0.005
