ข้อมูลสภาพปัญหาและแนวทางการแก้ไขปัญหาเบื้องต้นของตำแหน่งการกีดขวางทางน้ำ จังหวัดแพร่

รหัสตำแหน่งกีดขวางที่ : BPH0210007001

ชื่อลำน้ำ แม่กำปอง

วันที่สำรวจ 8 พฤษภาคม 2568

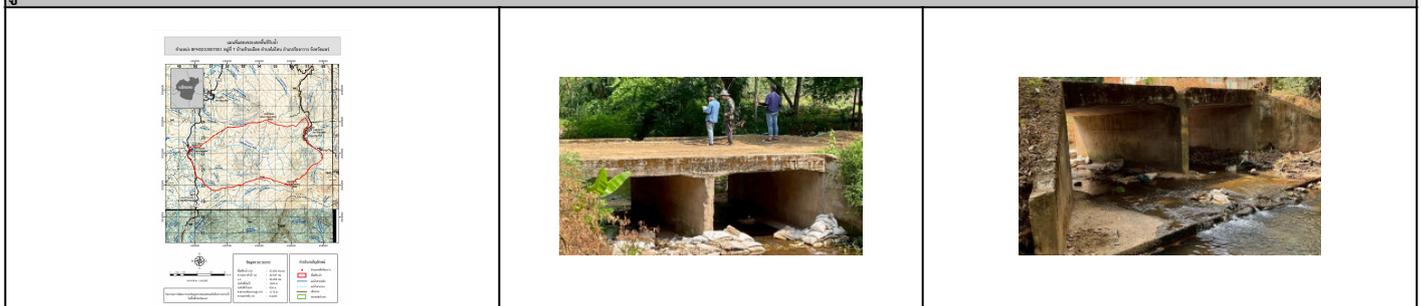
ลักษณะความเสียหาย น้ำท่วม

> โดยมนุษย์ จาก ระบบสาธารณสุขปกศ: ท่อลอดถนนที่ตัดลำน้ำมีขนาดเล็กเกินไประบายน้ำหลากไม่ทัน

ระดับการกีดขวาง ปานกลาง คิดเป็น 30-70%

สภาพปัญหาการกีดขวางทางน้ำ	แนวทางและวิธีการแก้ไขปัญหาเบื้องต้น
<p>เป็นท่อลอดเหลี่ยมขนาดกว้าง 3.00 เมตร สูง 2.00 เมตร จำนวน 2 ช่อง</p> <p>ใช้เป็นทางข้ามชั่วคราวเข้าพื้นที่ทำการเกษตร</p> <p>ยอมให้มีการไหลผ่านข้ามเส้นทางได้ในช่วงน้ำหลาก เนื่องจากเป็นลำน้ำสายหลัก</p> <p>หน้าตัดลำน้ำก่อนและหลังท่อลอดดังกล่าวสามารถสามารถรองรับปริมาณน้ำได้</p> <p>ท่อลอดเหลี่ยมดังกล่าวมีเศษกิ่งไม้มาติด</p> <p>ทำให้ระดับน้ำด้านเหนือน้ำสูงกว่าปกติในปีที่มีปริมาณน้ำมากทำให้เอ่อล้นตลิ่ง</p> <p>และมีการกัดเซาะทุกปี</p>	<p>ข้อมูลพื้นที่รับน้ำของตำแหน่งที่เกิดปัญหา</p> <p>$A = 25.29$ ตารางกิโลเมตร อัตราการไหลสูงสุด = 144.05 ลบ.ม./วินาที</p> <p>Return period = 25 ปี</p> <p>เนื่องจากเป็นถนนเข้าพื้นที่เกษตร มีการสัญจรน้อย</p> <p>และมีปัญหาการระบายน้ำเฉพาะช่วงน้ำหลากการก่อสร้างใหม่เน้นใช้งบประมาณค่อนข้างมากดังนั้นจึงเสนอแนวทางแก้ไขใน 2 รูปแบบคือ 1.</p> <p>ใช้ท่อเดิมและยอมรับสภาพ วางมาตรการขุดลอก กำจัดวัชพืช</p> <p>กิ่งไม้และสิ่งปฏิกูลในลำน้ำเพื่อรองรับน้ำในฤดูน้ำหลาก 2.</p> <p>ขุดลอกขยายลำน้ำและเปลี่ยนจากท่อลอดเหลี่ยมเป็นสะพานขนาดเล็ก</p> <p>ควรมีผนังป้องกันการกัดเซาะทั้งบริเวณเหนือน้ำ และท้ายน้ำ</p> <p>เนื่องจากบริเวณดังกล่าวเป็นพื้นที่ลาดชันมีกระแสน้ำหลากที่ค่อนข้างรุนแรง</p> <p>วางมาตรการตรวจสอบสิ่งปฏิกูล</p> <p>และเศษกิ่งไม้ที่มาติดบริเวณตอม่อสะพานให้กำจัดออกก่อน</p> <p>และหลังช่วงฤดูน้ำหลาก เพื่อรองรับปริมาณน้ำหลาก ความลาดชันท้องน้ำ 0.023</p>
