ข้อมูลสภาพปัญหาและแนวทางการแก้ไขปัญหาเบื้องต้นของตำแหน่งการกีดขวางทางน้ำ จังหวัดแพร่

รหัสตำแหน่งกีดขวางที่ : BPH0210006002

ชื่อลำน้ำ กลางดง

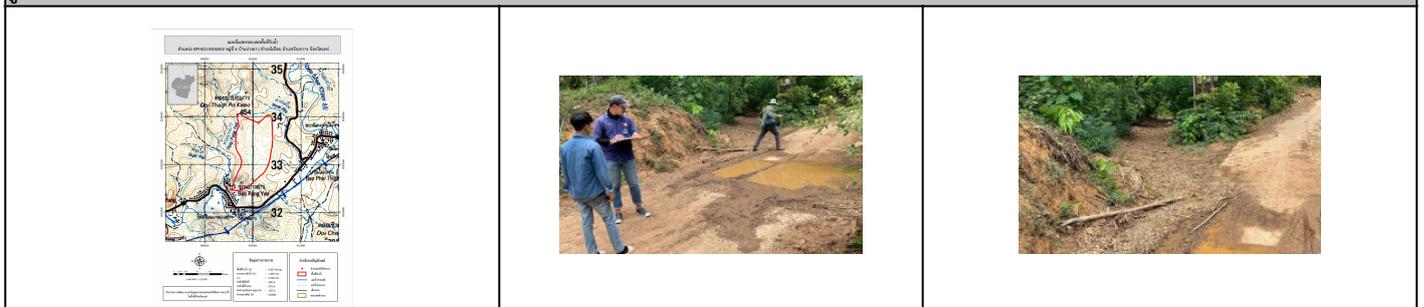
รูปภาพประกอบ

สภาพปัญหาการกีดขวางทางน้ำ	แนวทางและวิธีการแก้ไขปัญหาเบื้องต้น
เป็นทางน้ำเปิดเหลี่ยมขนาดกว้าง 4.00 เมตร สูง 1.00 เมตร จำนวน 1 ช่อง ทางน้ำเปิดนี้ใช้ร่วมกับถนนในหมู่บ้าน ทำให้เวลาน้ำหลากน้ำจะไหลท่วมบ้านเรือน	ข้อมูลพื้นที่รับน้ำของตำแหน่งที่เกิดปัญหา $A = 0.93$ ตารางกิโลเมตร $L_0 = 1.50$ กิโลเมตร $H = 60$ เมตร $C = 0.17$ $t_c = 0.31$ ชั่วโมง $I = 136.45$ มิลลิเมตร/ชั่วโมง อัตราการไหลสูงสุด = 5.98 ลบ.ม./วินาที Return period = 20 ปี ควรพิจารณาทำเป็นรางระบายน้ำดักขานถนนลงท่อกลมขนาด 1 เมตรวางยาวตามแนวถนนของหมู่บ้านและเลาะถนนสายเอเชีย 13 ไปลงห้วยปางยาวและลงลำน้ำแม่คำมี ความลาดชันท้องน้ำ 0.083
