วันที่สำรวจ 9 พฤษภาคม 2568

หมู่บ้าน หมู่ที่ 8 บ้านครกหนานทา

ตำบล ห้วยโรง

จังหวัด แพร่

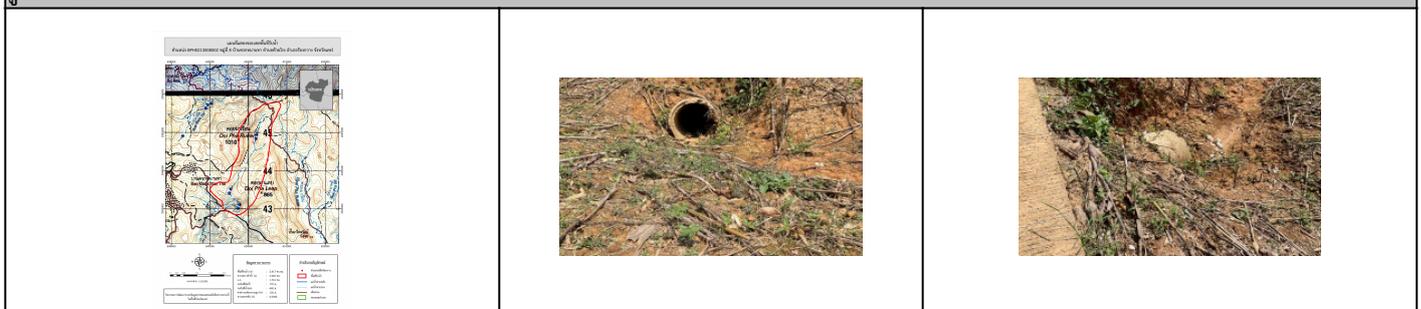
รูปภาพประกอบ

ลักษณะความเสียหาย น้ำท่วม

> โดยมนุษย์ จาก ระบบสาธารณสุขภาค: ท่อลอดถนนที่ตัดลำน้ำมีขนาดเล็กเกินไประบายน้ำหลากไม่ทัน

ระดับการกีดขวาง มาก คิดเป็น มากกว่า 70%

สภาพปัญหาการกีดขวางทางน้ำ	แนวทางและวิธีการแก้ไขปัญหเบื้องต้น
เป็นท่อลอดกลมขนาดเส้นผ่านศูนย์กลางกว้าง 0.80 เมตร จำนวน 1 ช่อง ถูกวางอยู่ใต้ถนนที่เป็นทางเข้าของหมู่บ้าน ท่อลอดดังกล่าวมีขนาดเล็กกว่าขนาดของลำน้ำมาก ยอมให้มีการไหลผ่านข้ามเส้นทางได้ในช่วงน้ำหลากเล็กน้อยและใช้รับน้ำจากเนินเขา ทำให้ระดับน้ำด้านเหนือน้ำสูงกว่าปกติในปีที่มีปริมาณน้ำมากทำให้เอ่อล้นตลิ่ง	ข้อมูลพื้นที่รับน้ำของตำแหน่งที่เกิดปัญหา A = 2.42 ตารางกิโลเมตร L0 = 3.42 กิโลเมตร H = 130 เมตร C = 0.20 tc = 0.60 ชั่วโมง I = 80.49 มิลลิเมตร/ชั่วโมง อัตราการไหลสูงสุด = 10.82 ลบ.ม./วินาที Return period = 5 ปี ควรพิจารณาปรับปรุงโครงสร้างโดยเปลี่ยนเป็นท่อลอดเหลี่ยม ขนาด 1.5 x 1.5 เมตร จำนวน 1 ช่อง เพื่อขยายหน้าตัดและเพิ่มศักยภาพการระบายน้ำหลาก ความลาดชันท้องน้ำ 0.010
