ชื่อลำน้ำ - เป็นสาขาของแม่น้ำ - ประเภทลำน้ำ ลำเหมือง วันที่สำรวจ 13 พฤษภาคม 2568  
 หมู่บ้าน หมู่ที่ 5 บ้านบุญภาค ตำบล แม่ยางร้อง อำเภอ ร้องกวาง จังหวัด แพร่

สาเหตุของการกีดขวางลำน้ำ

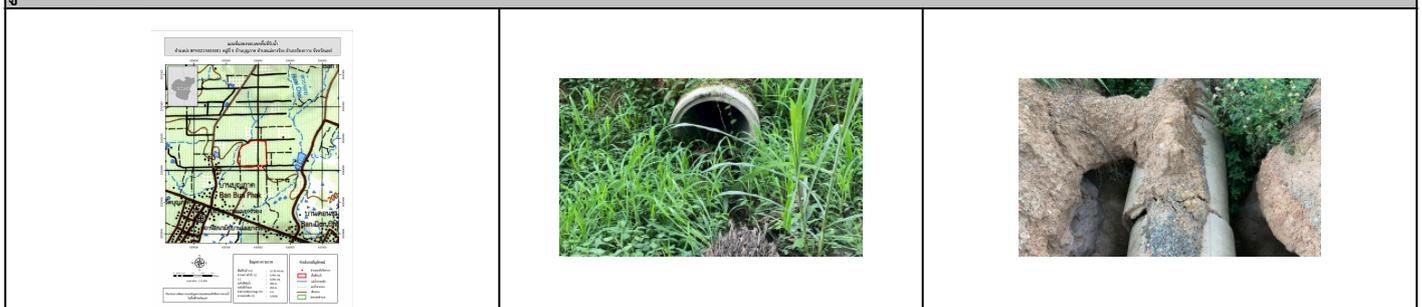
รูปภาพประกอบ

ความยาวของช่วงลำน้ำที่เกิดปัญหา เป็นจุดระยะ น้อยกว่า 10 เมตร การคาดผิวของลำน้ำ ไม่คาดผิว วัสดุที่ใช้คาดผิวของลำน้ำ -  
 ลักษณะความเสียหาย น้ำท่วม ระดับ น้อย ความถี่ที่เกิดความเสียหาย 2-4 ปีครั้ง ระดับความเสี่ยง น้อย

- > โดยธรรมชาติ -
- > โดยมนุษย์ จาก ระบบสาธารณสุขภาค: ท่อลอดถนนที่ตัดลำน้ำมีขนาดเล็กเกินไประบายน้ำหลากไม่ทัน

ระดับการกีดขวาง ปานกลาง คิดเป็น 30-70%

สภาพปัญหาการกีดขวางทางน้ำ	แนวทางและวิธีการแก้ไขปัญหาเบื้องต้น
<p>เป็นท่อลอดกลมขนาดเส้นผ่านศูนย์กลางกว้าง 0.60 จำนวน 2 ช่อง ใช้เป็นทางข้ามชั่วคราวเข้าพื้นที่ทำการเกษตร</p> <p>ยอมให้มีการไหลผ่านข้ามเส้นทางได้ในช่วงน้ำหลาก</p> <p>ท่อลอดกลมดังกล่าวมีขนาดเล็กกว่าขนาดของลำน้ำและมักมีเศษกิ่งไม้มาติด ทำให้ระดับน้ำด้านเหนือน้ำสูงกว่าปกติในปีที่มีปริมาณน้ำมากทำให้เอ่อล้นตลิ่งและมีการกัดเซาะมากทุกปี</p>	<p>ข้อมูลพื้นที่รับน้ำของตำแหน่งที่เกิดปัญหา</p> <p>A = 0.16 ตารางกิโลเมตร L0 = 0.41 กิโลเมตร H = - เมตร C = 0.40</p> <p>tc = 2.51 ชั่วโมง l = 33.80 มิลลิเมตร/ชั่วโมง อัตราการไหลสูงสุด = 0.60 ลบ.ม./วินาที</p> <p>Return period = 5 ปี</p> <p>เนื่องจากเป็นถนนเข้าพื้นที่เกษตร มีการสัญจรน้อย และมีปัญหาการระบายน้ำเฉพาะช่วงน้ำหลากการก่อสร้างใหม่นั้นใช้งบประมาณค่อนข้างมากดังนั้นจึงเสนอแนวทางแก้ไขคือใช้ท่อเดิมและบดอัดดินใหม่</p> <p>วางมาตรการขุดลอกทำลำน้ำให้ชัดเจน กำจัดวัชพืช</p> <p>กิ่งไม้และสิ่งปฏิกูลในลำน้ำเพื่อรองรับน้ำในฤดูน้ำหลาก ความลาดชันท้องน้ำ 0.005</p>
