ข้อมูลสภาพปัญหาและแนวทางการแก้ไขปัญหาเบื้องต้นของตำแหน่งการกัดเซาะทางน้ำ จังหวัดแพร่

รหัสตำแหน่งการกัดเซาะที่ : BPH0215004002

ชื่อลำน้ำ แม่แยงน้อย (อ่างเก็บน้ำ)

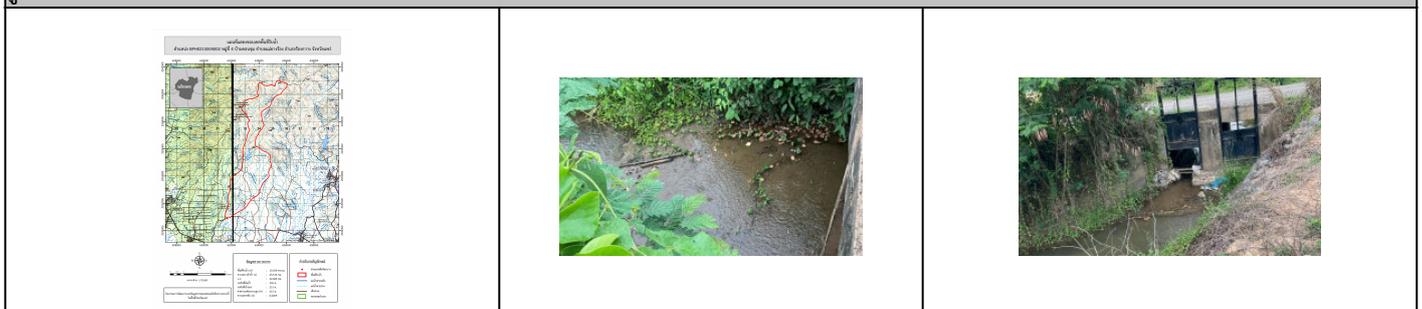
รูปภาพประกอบ

> โดยมนุษย์ จาก ระบบสาธารณสุขภาค: ท่อลอดถนนที่ตัดลำน้ำมีขนาดเล็กเกินไประบายน้ำหลากไม่ทัน

สภาพปัญหาการกัดเซาะทางน้ำ	แนวทางและวิธีการแก้ไขปัญหเบื้องต้น
<p>เป็นท่อลอดเหลี่ยมขนาดกว้าง 1.80 เมตร สูง 1.80 เมตร จำนวน 2 ช่อง</p> <p>เป็นสปีลเวย์ที่ออกมาจากอ่างเก็บน้ำ ใช้เป็นทางข้ามชั่วคราวเข้าพื้นที่ทำการเกษตร</p> <p>ยอมให้มีการไหลผ่านข้ามเส้นทางได้ในช่วงน้ำหลาก</p> <p>ท่อลอดเหลี่ยมดังกล่าวมีขนาดที่เล็กกว่าขนาดของลำน้ำและมักมีเศษกิ่งไม้มาติด</p> <p>ทำให้ระดับน้ำด้านเหนือน้ำสูงกว่าปกติในปีที่มีปริมาณน้ำมากทำให้เอ่อล้นตลิ่ง</p> <p>และมีการกัดเซาะเล็กน้อยทุกปี</p>	<p>ข้อมูลพื้นที่รับน้ำของตำแหน่งที่เกิดปัญหา</p> <p>A = 15.66 ตารางกิโลเมตร L0 = 45.62 กิโลเมตร H = 315 เมตร C = 0.20</p> <p>tc = 8.55 ชั่วโมง l = 15.09 มิลลิเมตร/ชั่วโมง อัตราการไหลสูงสุด = 13.14 ลบ.ม./วินาที</p> <p>Return period = 10 ปี</p> <p>เนื่องจากจุดที่มีปัญหาเป็นปากลำน้ำเหมือน</p> <p>ต้องขุดลอกและกำจัดวัชพืชเส้นลำน้ำหลักให้มีขนาดเท่าลำน้ำเดิม</p> <p>ให้น้ำไหลได้ตามปกติ ควรเปิดปิดประตูลำน้ำเหมือนให้สอดคล้องกับลำน้ำสายหลัก</p> <p>ความลาดชันท้องน้ำ 0.005</p>
