ข้อมูลสภาพปัญหาและแนวทางการแก้ไขปัญหาเบื้องต้นของตำแหน่งการกีดขวางทางน้ำ จังหวัดแพร่

รหัสตำแหน่งกีดขวางที่ : BPH0201006001

ชื่อลำน้ำ เหมืองแม่คำมี

วันที่สำรวจ 14 พฤษภาคม 2568

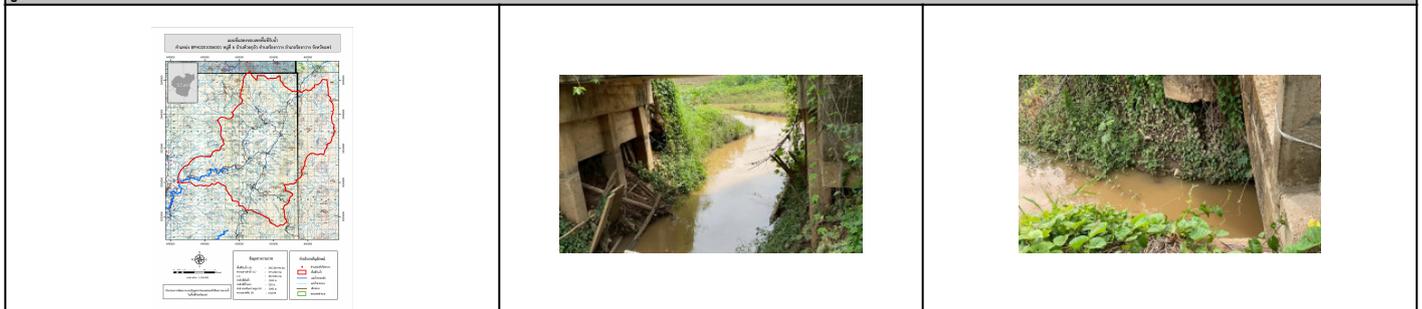
รูปภาพประกอบ

สภาพปัญหาการกีดขวางทางน้ำ	แนวทางและวิธีการแก้ไขปัญหาเบื้องต้น
<p>เป็นสะพานข้ามห้วยมีขนาด 5 เมตร สูง 3 เมตร และไม่มีตอม่อใช้เป็นทางข้ามชั่วคราวเข้าพื้นที่ทำการเกษตร สะพานสามารถรองรับปริมาณน้ำหลากได้ แต่เนื่องจากมักมีเศษกิ่งไม้มาติดบริเวณตอม่อและมีวัชพืชขึ้น ทำให้ระดับน้ำยกตัวสูงขึ้นถึงระดับเหนือสะพาน มีการทุดและกัดเซาะเล็กน้อย</p>	<p>ข้อมูลพื้นที่รับน้ำของตำแหน่งที่เกิดปัญหา $A = 266.30$ ตารางกิโลเมตร อัตราการไหลสูงสุด = 329.05 ลบ.ม./วินาที Return period = 10 ปี</p> <p>เนื่องจากไม่มีประตูกั้นน้ำ ก่อสร้างประตูระบายใหม่บริเวณปากคลองส่งน้ำ เพื่อป้องกันน้ำไหลลงเขาคองส่งน้ำในช่วงฤดูน้ำหลาก ความลาดชันท้องน้ำ 0.005</p>
