ชื่อลำน้ำ - เป็นสาขาของแม่น้ำ - ประเภทลำน้ำ ลำเหมือง วันที่สำรวจ 14 พฤษภาคม 2568  
 หมู่บ้าน หมู่ที่ 6 บ้านห้วยกู่แก้ว ตำบล ร่องกวาง อำเภอ ร่องกวาง จังหวัด แพร่

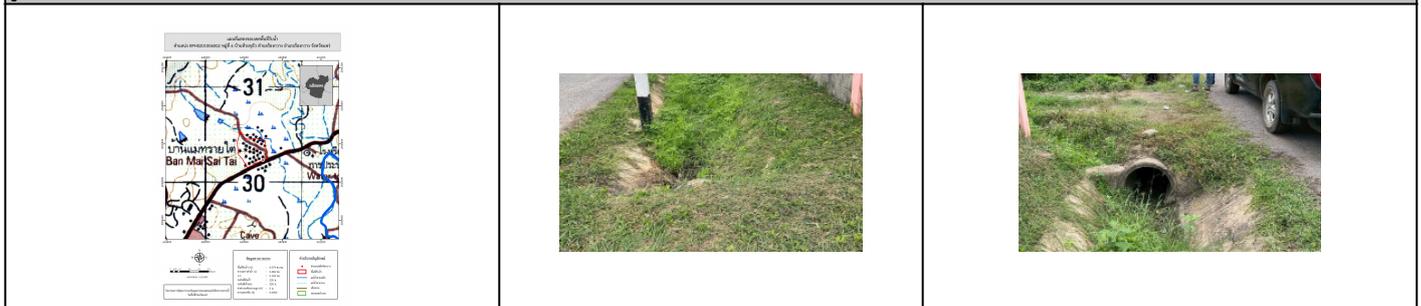
รูปภาพประกอบ

ความยาวของช่วงลำน้ำที่เกิดปัญหา เป็นจุดระยะ น้อยกว่า 10 เมตร การคาดผิวของลำน้ำ ดาดผิว วัสดุที่ใช้คาดผิวของลำน้ำ คอนกรีต  
 ลักษณะความเสียหาย น้ำท่วม ระดับ น้อย ความถี่ที่เกิดความเสียหาย 2-4 ปีครั้ง ระดับความเสี่ยง น้อย

- > โดยธรรมชาติ -
- > โดยมนุษย์ จาก ระบบสาธารณสุขภาค: ท่อลอดถนนที่ตัดลำน้ำมีขนาดเล็กเกินไประบายน้ำหลากไม่ทัน

สภาพปัญหาการกีดขวางทางน้ำ	แนวทางและวิธีการแก้ไขปัญหาเบื้องต้น
เป็นท่อลอดกลมขนาดเส้นผ่านศูนย์กลางกว้าง 0.40 เมตร จำนวน 1 ช่อง เป็นรางระบายน้ำที่ไหลมาจากถนนและหมู่บ้าน แต่เนื่องจากท่อมาขนาดเล็กไม่สามารถระบายน้ำได้ทัน	ข้อมูลพื้นที่รับน้ำของตำแหน่งที่เกิดปัญหา $A = 0.07$ ตารางกิโลเมตร $L_0 = 0.28$ กิโลเมตร $H = -$ เมตร $C = 0.60$ $t_c = 1.50$ ชั่วโมง $I = 55.30$ มิลลิเมตร/ชั่วโมง อัตราการไหลสูงสุด = 0.68 ลบ.ม./วินาที Return period = 10 ปี ควรพิจารณาปรับปรุงโครงสร้างโดยเปลี่ยนเป็นรางระบายน้ำรูปตัวยูขนาด $1 \times 0.5$ เมตร และใส่ฝาปิด เพื่อขยายหน้าตัดและเพิ่มศักยภาพการระบายน้ำหลาก ควรวางมาตรการขุดลอก กำจัดวัชพืช กิ่งไม้และสิ่งปฏิกูลในลำน้ำเพื่อรองรับน้ำในฤดูน้ำหลาก ความลาดชันท้องน้ำ 0.005
