ข้อมูลสภาพปัญหาและแนวทางการแก้ไขปัญหาเบื้องต้นของตำแหน่งการกีดขวางทางน้ำ จังหวัดแพร่

รหัสตำแหน่งกีดขวางที่ : BPH0201003002

ชื่อลำน้ำ ขอนแกน

วันที่สำรวจ 14 พฤษภาคม 2568

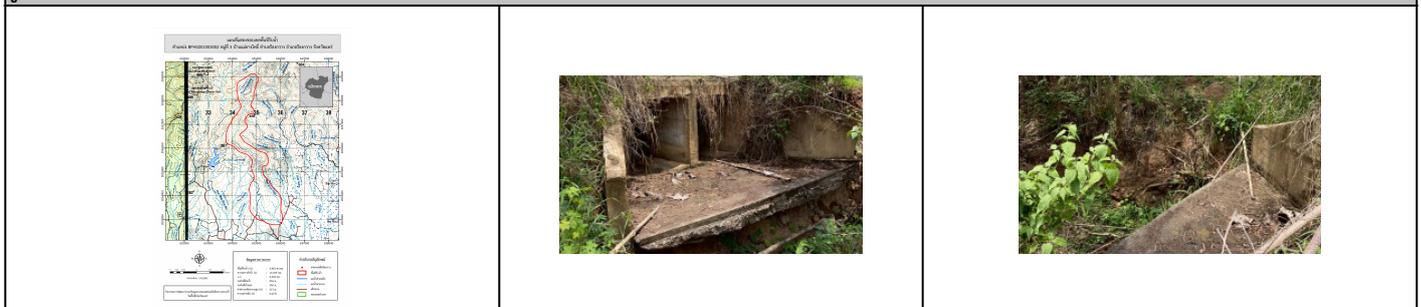
รูปภาพประกอบ

จาก ระบบสาธารณสุขภาค: ท่อลอดถนนที่ตัดลำน้ำมีขนาดเล็กเกินไประบายน้ำหลากไม่ทัน

| สภาพปัญหาการกีดขวางทางน้ำ | แนวทางและวิธีการแก้ไขปัญหเบื้องต้น |
|--|--|
| <p>เป็นท่อลอดเหลี่ยมขนาดกว้าง 1.80 เมตร สูง 1.80 เมตร จำนวน 2 ช่อง</p> <p>ใช้เป็นทางข้ามชั่วคราวเข้าพื้นที่ทำการเกษตร</p> <p>ยอมให้มีการไหลผ่านข้ามเส้นทางได้ในช่วงน้ำหลาก</p> <p>หน้าตัดลำน้ำก่อนและหลังท่อลอดดังกล่าวสามารถรองรับปริมาณน้ำได้</p> <p>ท่อลอดเหลี่ยมดังกล่าวมีขนาดที่เล็กกว่าขนาดของลำน้ำและมักมีเศษกิ่งไม้มาติด</p> <p>ทำให้ระดับน้ำด้านเหนือน้ำสูงกว่าปกติในปีที่มีปริมาณน้ำมากทำให้เอ่อล้นตลิ่ง</p> <p>และมีการกัดเซาะเล็กน้อยทุกปี</p> | <p>ข้อมูลพื้นที่รับน้ำของตำแหน่งที่เกิดปัญหา</p> <p>A = 4.86 ตารางกิโลเมตร L0 = 13.33 กิโลเมตร H = 215 เมตร C = 0.20</p> <p>tc = 2.39 ชั่วโมง l = 40.26 มิลลิเมตร/ชั่วโมง อัตราการไหลสูงสุด = 10.89 ลบ.ม./วินาที</p> <p>Return period = 10 ปี</p> <p>หน้าตัดระบายน้ำมีขนาดที่เหมาะสมแล้ว ควรวางมาตรการขุดลอก กำจัดวัชพืช กิ่งไม้และสิ่งปฏิกูลในลำน้ำเพื่อรองรับน้ำในฤดูน้ำหลาก และเพื่อความคงทน ควรเสริมคันป้องกันการกัดเซาะเพื่อลดแรงปะทะของน้ำในบริเวณที่มีการกัดเซาะไม่ให้เกิดเซาะรุนแรงมากยิ่งขึ้น ความลาดชันท้องน้ำ 0.005</p> |
