ข้อมูลสภาพปัญหาและแนวทางการแก้ไขปัญหาเบื้องต้นของตำแหน่งการกีดขวางทางน้ำ จังหวัดแพร่

รหัสตำแหน่งกีดขวางที่ : BPH0201004006

วันที่สำรวจ 14 พฤษภาคม 2568

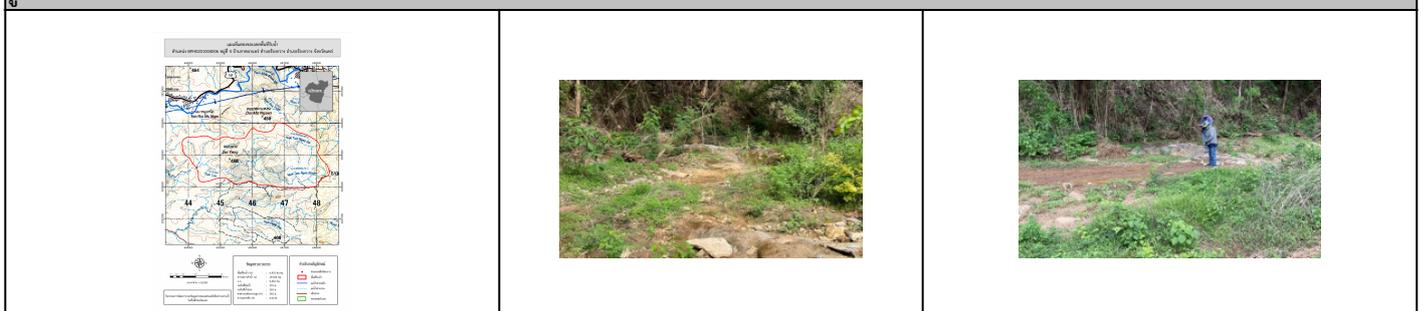
รูปภาพประกอบ

สภาพปัญหาการกีดขวางทางน้ำ	แนวทางและวิธีการแก้ไขปัญหาเบื้องต้น
เป็นทางน้ำเปิดที่ถูกถนนทับลำน้ำ เป็นทางเข้าพื้นที่การเกษตร ในช่วงเวลาน้ำหลาก น้ำจะไหลผ่านทำให้สิ้นจรไปมาไม่ได้	ข้อมูลพื้นที่รับน้ำของตำแหน่งที่เกิดปัญหา $A = 6.47$ ตารางกิโลเมตร $L_0 = 18.53$ กิโลเมตร $H = 35$ เมตร $C = 0.20$ $t_c = 7.04$ ชั่วโมง $I = 17.66$ มิลลิเมตร/ชั่วโมง อัตราการไหลสูงสุด = 6.35 ลบ.ม./วินาที Return period = 10 ปี  เนื่องจากเป็นถนนเข้าพื้นที่เกษตร มีการสัญจรน้อย และมีปัญหาการระบายน้ำเฉพาะช่วงน้ำหลากการก่อสร้างใหม่นั้นใช้งบประมาณค่อนข้างมากดังนั้นจึงเสนอแนวทางแก้ไขใน 2 รูปแบบคือ 1. ใช้ท่อเดิมและยอมรับสภาพ วางมาตรการขุดลอก กำจัดวัชพืช กิ่งไม้และสิ่งปฏิกูลในลำน้ำเพื่อรองรับน้ำในฤดูน้ำหลาก 2. ขุดลอกขยายลำน้ำและเปลี่ยนจากท่อลอดเดิมเป็นท่อลอดกลมขนาด 1.2 เมตร 2 ช่อง ควรมีผนังป้องกันการกัดเซาะทั้งบริเวณเหนือน้ำ และท้ายน้ำ เนื่องจากบริเวณดังกล่าวเป็นพื้นที่ลาดชันมีกระแส น้ำหลากที่ค่อนข้างรุนแรง วางมาตรการตรวจสอบสิ่งปฏิกูล และเศษกิ่งไม้ที่มาติด เพื่อรองรับปริมาณน้ำหลาก ความลาดชันท้องน้ำ 0.007
