ข้อมูลสภาพปัญหาและแนวทางการแก้ไขปัญหาเบื้องต้นของตำแหน่งการกีดขวางทางน้ำ จังหวัดแพร่

รหัสตำแหน่งกีดขวางที่ : BPH0201004007

ชื่อลำน้ำ ตาม

วันที่สำรวจ 14 พฤษภาคม 2568

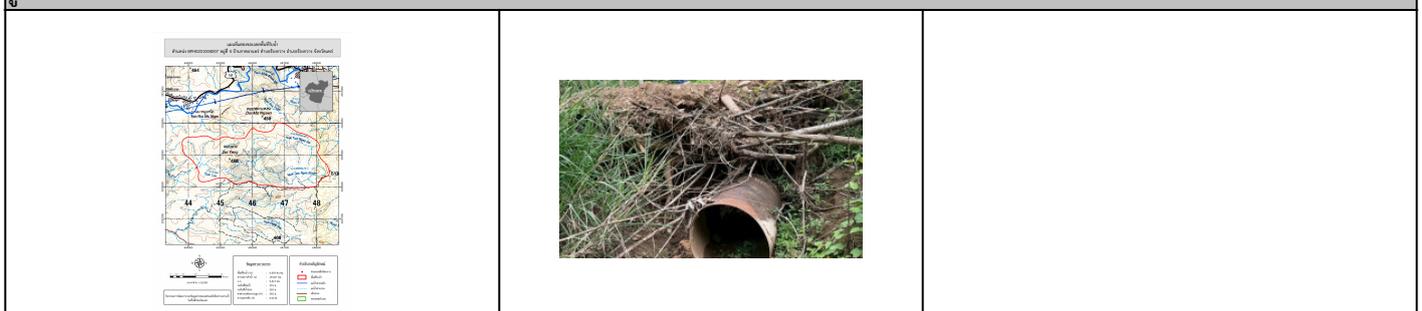
รูปภาพประกอบ

> โดยมนุษย์ จาก ระบบสาธารณสุขปกศ: ท่อลอดถนนที่ตัดลำน้ำมีขนาดเล็กเกินไประบายน้ำหลากไม่ทัน

สภาพปัญหาการกีดขวางทางน้ำ	แนวทางและวิธีการแก้ไขปัญหาเบื้องต้น
<p>เป็นท่อลอดกลมขนาดเส้นผ่านศูนย์กลางกว้าง 0.60 เมตร จำนวน 1 ช่อง</p> <p>ถูกวางอยู่ใต้ถนนที่เป็นทางเข้าพื้นที่การเกษตร</p> <p>ท่อลอดดังกล่าวมีขนาดที่เล็กกว่าขนาดของลำน้ำมาก มักมีเศษตะกอน เศษกิ่งไม้และวัชพืชมาติดที่ด้านเหนือน้ำ</p> <p>ยอมให้มีการไหลผ่านข้ามเส้นทางได้ในช่วงน้ำหลากเล็กน้อย</p> <p>ทำให้ระดับน้ำด้านเหนือน้ำสูงกว่าปกติในปีที่มีปริมาณน้ำมากทำให้เอ่อล้นตลิ่ง</p>	<p>ข้อมูลพื้นที่รับน้ำของตำแหน่งที่เกิดปัญหา</p> <p>A = 6.45 ตารางกิโลเมตร L0 = 18.43 กิโลเมตร H = 35 เมตร C = 0.20</p> <p>tc = 7.00 ชั่วโมง l = 15.38 มิลลิเมตร/ชั่วโมง อัตราการไหลสูงสุด = 5.52 ลบ.ม./วินาที</p> <p>Return period = 5 ปี</p> <p>เนื่องจากเป็นถนนเข้าพื้นที่เกษตร มีการสัญจรน้อย และมีปัญหาการระบายน้ำเฉพาะช่วงน้ำหลากการก่อสร้างใหม่นั้นใช้งบประมาณค่อนข้างมากดังนั้นจึงเสนอแนวทางแก้ไขใน 2 รูปแบบคือ 1. ใช้ท่อเดิมและยอมรับสภาพ วางมาตรการขุดลอก กำจัดวัชพืช กิ่งไม้และสิ่งปฏิกูลในลำน้ำเพื่อรองรับน้ำในฤดูน้ำหลาก 2. ขุดลอกขยายลำน้ำและเปลี่ยนจากท่อลอดเดิมเป็นท่อลอดกลมขนาด 1.2 เมตร 2 ช่อง ควรมีผนังป้องกันการกัดเซาะทั้งบริเวณเหนือน้ำ และท้ายน้ำ</p> <p>เนื่องจากบริเวณดังกล่าวเป็นพื้นที่ลาดชันมีกระแส น้ำหลากที่ค่อนข้างรุนแรง วางมาตรการตรวจสอบสิ่งปฏิกูล และเศษกิ่งไม้ที่มาติด เพื่อรองรับปริมาณน้ำหลาก ความลาดชันท้องน้ำ 0.007</p>
