ข้อมูลสภาพปัญหาและแนวทางการแก้ไขปัญหาเบื้องต้นของตำแหน่งการกีดขวางทางน้ำ จังหวัดแพร่

รหัสตำแหน่งกีดขวางที่ : BPH0206003001

ชื่อลำน้ำ ร่องผาลาด

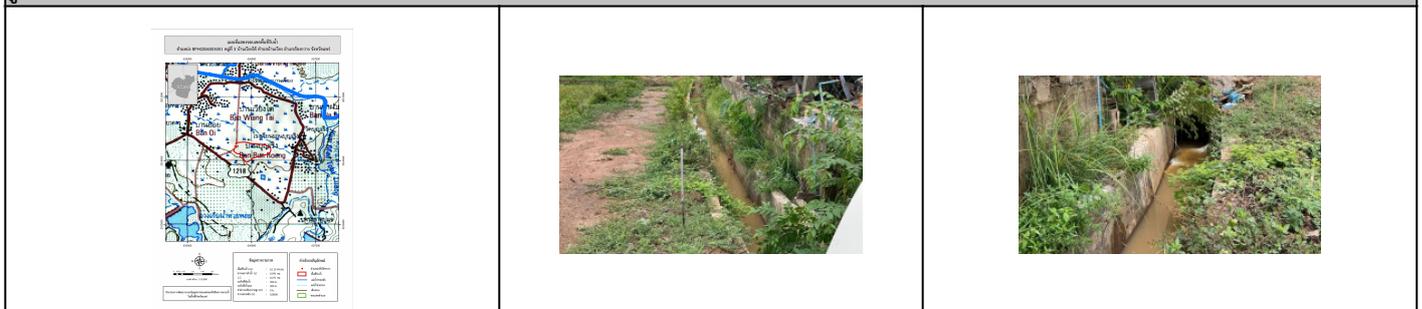
รูปภาพประกอบ

สภาพปัญหาการกีดขวางทางน้ำ	แนวทางและวิธีการแก้ไขปัญหาเบื้องต้น
เป็นท่อลอดเหลี่ยมขนาดกว้าง 1.00 เมตร สูง 1.00 เมตร จำนวน 1 ช่อง ถูกวางอยู่ใต้ถนนในหมู่บ้านใกล้กับพื้นที่ทำการเกษตร หน้าตัดลำน้ำก่อนและหลังท่อลอดดังกล่าวสามารถรองรับปริมาณน้ำได้ ท่อลอดเหลี่ยมดังกล่าวมีเศษวัชพืชมาติด ทำให้ระดับน้ำด้านเหนือน้ำสูงกว่าปกติในปีที่มีปริมาณน้ำมากทำให้เอ่อล้นตลิ่ง	ข้อมูลพื้นที่รับน้ำของตำแหน่งที่เกิดปัญหา A = 0.11 ตารางกิโลเมตร L0 = 0.54 กิโลเมตร H = - เมตร C = 0.40 tc = 2.90 ชั่วโมง l = 30.42 มิลลิเมตร/ชั่วโมง อัตราการไหลสูงสุด = 0.38 ลบ.ม./วินาที Return period = 5 ปี  หน้าตัดระบายน้ำมีขนาดที่เหมาะสมแล้ว ควรวางมาตรการขุดลอก กำจัดวัชพืช กิ่งไม้และสิ่งปฏิกูลในลำน้ำเพื่อรองรับน้ำในฤดูน้ำหลาก ความลาดชันท้องน้ำ 0.005
