ชื่อลำน้ำ คลองวะ เป็นสาขาของแม่น้ำ ยม ประเภทลำน้ำ แม่น้ำสาขา วันที่สำรวจ 16 พฤษภาคม 2568
 หมู่บ้าน หมู่ที่ 9 บ้านวังดิน ตำบล บ้านกลาง อำเภอ สอง จังหวัด แพร่

พิกัดเริ่มปัญหา				พิกัดสิ้นสุดปัญหา												
X(UTM)	620937	Y(UTM)	2046803	X(UTM)	620937	Y(UTM)	2046803									
หน้าตัดลำน้ำที่เกิดปัญหา			กว้าง (เมตร)		ลึก (เมตร)		ความชันตลิ่ง									
หน้าตัดลำน้ำเดิมในอดีตก่อนเกิดปัญหา			50		5		1:1									
หน้าตัดลำน้ำก่อนถึงที่เกิดปัญหา			50		5		1:1									
หน้าตัดที่แคบที่สุดของช่วงที่เกิดปัญหา																
- ทางน้ำเปิด			-		-		-									
- สะพาน			55		5		ความยาวช่องตอม่อ		10	เมตร						
							จำนวนตอม่อ		5	ช่อง						
- กรณีที่ตลอด			ท่อกลม		เส้นผ่านศูนย์กลาง		-	เมตร	ยาว		-	เมตร	จำนวนท่อ		-	ช่อง
			ท่อเหลี่ยม		กว้าง		-	เมตร	สูง	-	เมตร	ยาว		-	เมตร	จำนวนท่อ
- อื่นๆ			-		-		-		-		-		-		-	
หน้าตัดลำน้ำด้านท้ายน้ำหลังช่วงที่เกิดปัญหา			50		5		1:1

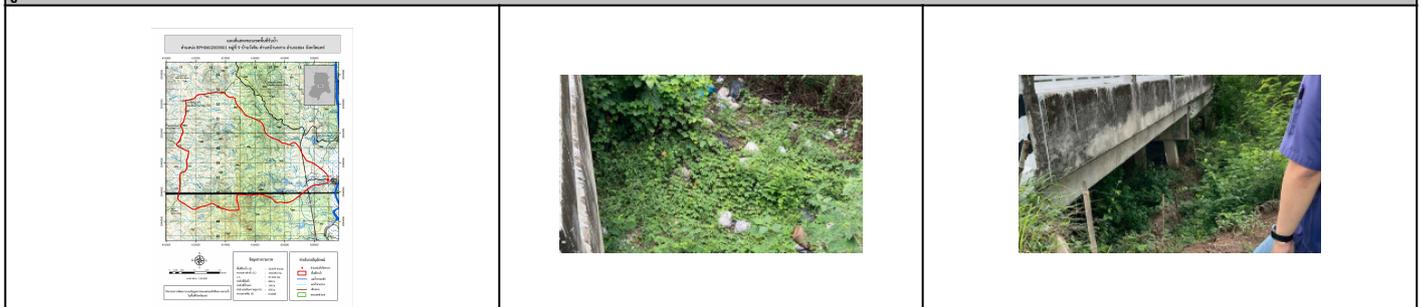
รูปภาพประกอบ

- > โดยธรรมชาติ -
- > โดยมนุษย์ จาก ระบบสาธารณสุขปกศ: สะพานมีหน้าตัดแคบเกินไป หรือมีตอม่อมากเกินไปในช่วงฤดูน้ำหลากระบายไม่ทัน

สภาพปัญหาการกีดขวางทางน้ำ	แนวทางและวิธีการแก้ไขปัญหาลำน้ำเบื้องต้น
เป็นสะพานข้ามห้วยมีขนาด 55 เมตร สูง 5 เมตร และมีตอม่อ 5 แถว สามารถรองรับปริมาณน้ำหลากได้ แต่เนื่องจากมีเศษกิ่งไม้มาติดบริเวณตอม่อและมีวัชพืชขึ้น ทำให้ระดับน้ำยกตัวสูงขึ้นถึงระดับเหนือสะพาน	ข้อมูลพื้นที่รับน้ำของตำแหน่งที่เกิดปัญหา $A = 50.43$ ตารางกิโลเมตร อัตราการไหลสูงสุด = 236.06 ลบ.ม./วินาที Return period = 50 ปี หน้าตัดระบายน้ำมีขนาดที่เหมาะสมแล้ว ควรวางมาตรการขุดลอก กำจัดวัชพืช กิ่งไม้และสิ่งปฏิกูลในลำน้ำเพื่อรองรับน้ำในฤดูน้ำหลาก ความลาดชันท้องน้ำ 0.005
