ข้อมูลสภาพปัญหาและแนวทางการแก้ไขปัญหาเบื้องต้นของตำแหน่งการกีดขวางทางน้ำ จังหวัดแพร่

รหัสตำแหน่งกีดขวางที่ : BPH0602009002

ชื่อลำน้ำ คลองวะ เป็นสาขาของแม่น้ำ ยม ประเภทลำน้ำ แม่น้ำสาขา วันที่สำรวจ 16 พฤษภาคม 2568
 หมู่บ้าน หมู่ที่ 9 บ้านวังดิน ตำบล บ้านกลาง อำเภอ สอง จังหวัด แพร่

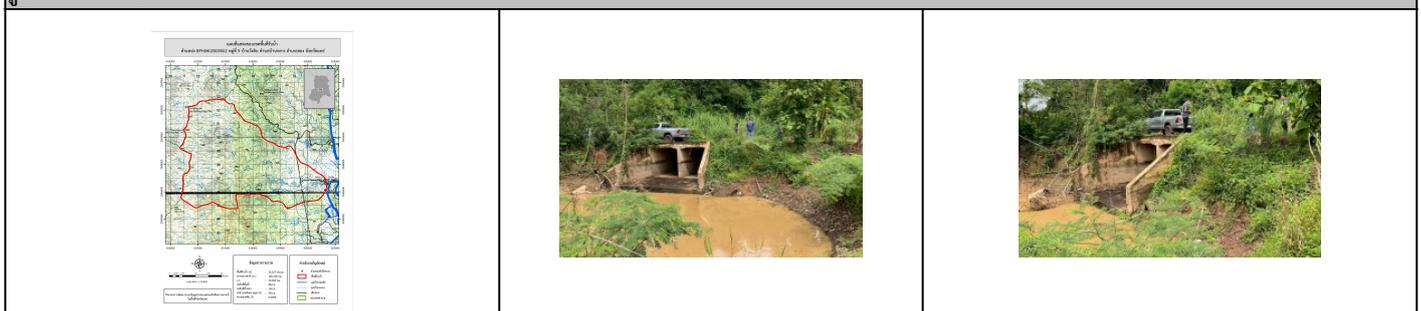
ความยาวของช่วงลำน้ำที่เกิดปัญหา เป็นจุดระยะ น้อยกว่า 10 เมตร การคาดผิวของลำน้ำ ไม่คาดผิว วัสดุที่ใช้คาดผิวของลำน้ำ -
 ลักษณะความเสียหาย น้ำท่วม ระดับ ปานกลาง ความถี่ที่เกิดความเสียหาย 2-4 ปีครั้ง ระดับความเสี่ยง ปานกลาง

- > โดยธรรมชาติ -
- > โดยมนุษย์ จาก ระบบสาธารณสุขภาค: ท่อลอดถนนที่ตัดลำน้ำมีขนาดเล็กเกินไประบายน้ำหลากไม่ทัน

ระดับการกีดขวาง ปานกลาง คิดเป็น 30-70%

สภาพปัญหาการกีดขวางทางน้ำ	แนวทางและวิธีการแก้ไขปัญหายเบื้องต้น
<p>เป็นท่อลอดเหลี่ยมขนาดกว้าง 2.50 เมตร สูง 2.50 เมตร จำนวน 2 ช่อง ใช้เป็นทางข้ามชั่วคราวเข้าพื้นที่ทำการเกษตร</p> <p>ยอมให้มีการไหลผ่านข้ามเส้นทางในช่วงน้ำหลากได้เล็กน้อย</p> <p>ท่อลอดเหลี่ยมดังกล่าวมีขนาดเล็กกว่าขนาดของลำน้ำและแม่น้ำยมหนุนสูง ทำให้ระดับน้ำด้านเหนือสูงกว่าปกติในปีที่มีปริมาณน้ำมากทำให้เอ่อล้นตลิ่งและมีการกัดเซาะเล็กน้อยทุกปี</p>	<p>ข้อมูลพื้นที่รับน้ำของตำแหน่งที่เกิดปัญหา</p> <p>$A = 53.53$ ตารางกิโลเมตร อัตราการไหลสูงสุด = 152.83 ลบ.ม./วินาที</p> <p>Return period = 10 ปี</p> <p>เนื่องจากเป็นถนนเข้าพื้นที่เกษตร มีการสัญจรน้อย และมีปัญหาการระบายน้ำเฉพาะช่วงน้ำหลากการก่อสร้างใหม่เน้นใช้งบประมาณค่อนข้างมากดังนั้นจึงเสนอแนวทางแก้ไขใน 3 รูปแบบคือ 1. ใช้ท่อเดิมและยอมรับสภาพ วางมาตรการขุดลอก กำจัดวัชพืช กิ่งไม้และสิ่งปฏิกูลในลำน้ำเพื่อรองรับน้ำในฤดูน้ำหลาก 2. ปรับปรุงโครงสร้างโดยเปลี่ยนเป็นท่อลอดเหลี่ยม ขนาด 3×3 เมตร จำนวน 3 ช่อง เพื่อขยายหน้าตัดและเพิ่มศักยภาพการระบายน้ำหลาก 3. หากมีความต้องการของประชาชนในพื้นที่ และทางหน่วยงานมีงบ ให้เปลี่ยนเป็นสะพานและออกแบบหน้าตัด วางตอม่ออย่างเหมาะสม ความลาดชันท้องน้ำ 0.007</p>
